PILNA INFORMACJA DOTYCZĄCA BEZPIECZEŃSTWA: Korekta

Data wydania: 7 maja 2024

Odniesienie: C-2024-03

Urządzenia, których dotyczy problem: Real Intelligence CORI

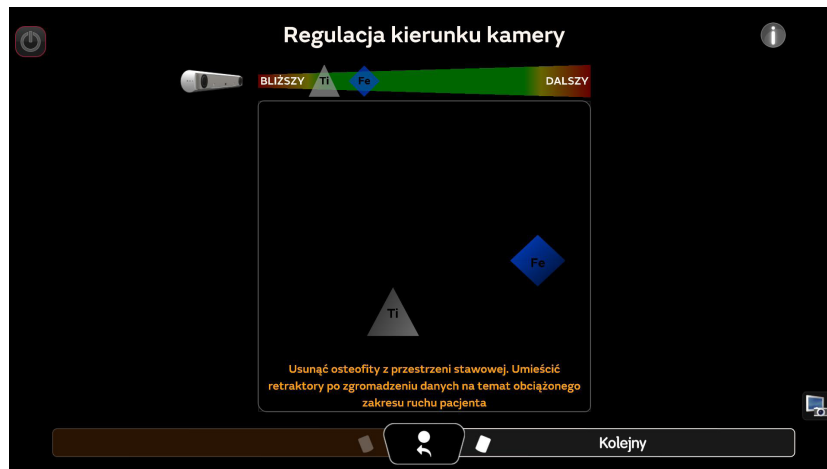
2. Ustawić kamerę bliżej lub dalej względem tablic trackera.
 - **Uwaga:** Na ekranie Regulacja kierunku kamery (z widokiem kamery również dostępnym po naciśnięciu ikon trackera w prawym górnym rogu) zielony zakres oznacza odległości od 1,2 do 2,0 m. Zaleca się ustawienie kamery w odległości albo od 1,2 do 1,4 m albo większej niż 1,6 m od tablic trackera.

- Podczas ustawiania kamery należy pamiętać o polu jałowym i granicy na sali operacyjnej.
 - Patrz *Instrukcja obsługi REAL INTELLIGENCE[®] CORI[®] do artroplastiki stawu kolanowego: część „Przygotowanie do śródoperacyjnej operacji kolana: Regulacja kamery śledzącej”* w celu uzyskania informacji na temat zalecanego ustawienia tablic trackera w zielonym zakresie.
