PILNE ZAWIADOMIENIE DOTYCZĄCE BEZPIECZEŃSTWA

Nr ref. GE HealthCare: 60996

DOTYCZY: W przypadku niektórych systemów MR przewidywana wartość B_{1+} RMS może przekraczać limit określony przez użytkownika w trybie niskiego SAR

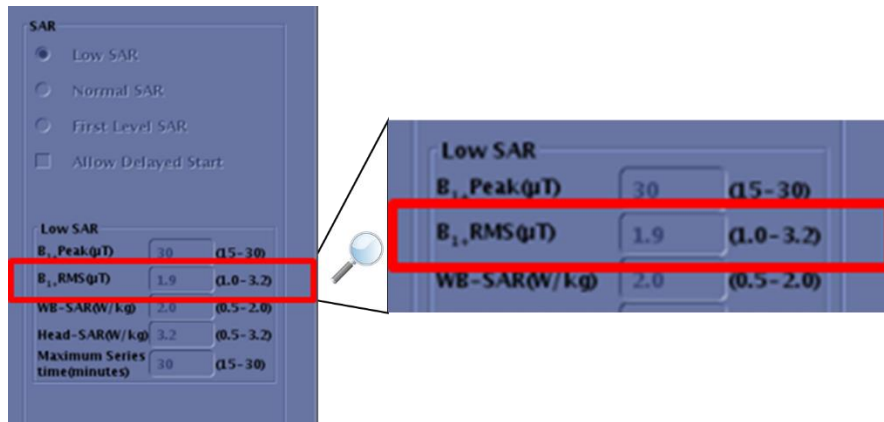
Firma GE HealthCare ustaliła, że w przypadku niektórych systemów MR (patrz lista produktów, których dotyczy problem), przewidywana przez system wartość B_{1+} RMS (patrz Rysunek 2) może przekroczyć limit B_{1+} RMS określony przez użytkownika (patrz Rysunek 1) podczas skanowania w trybie niskiego SAR i jeśli spełnione są następujące dwa warunki:

Rysunek 1. Interfejs użytkownika w trybie niskiego SAR przedstawiający ustalony przez użytkownika limit B_{1+} RMS

Aby mieć pewność, że wartość $B_{1+}RMS$ wyświetlana w interfejsie użytkownika parametrów skanowania (Rysunek 2) nie przekracza limitu określonego przez użytkownika (Rysunek 1) podanego w interfejsie użytkownika trybu niskiego SAR:

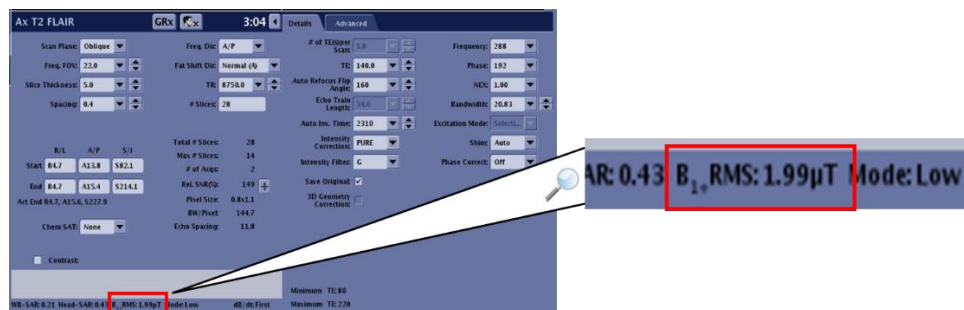
Rysunek 2. Interfejs użytkownika parametrów skanowania przedstawiający przewidywany przez system limit B_{1+} RMS

- Jeśli wersja oprogramowania nie zawiera opcji sekwencji Optimized T2 FLAIR, należy dostosować parametry skanowania, takie jak „TR”, „# Slices” lub „Auto Refocus Flip Angle”, do momentu wyświetlenia wartości $B_{1+}RMS$ w interfejsie użytkownika (Rysunek 2), która nie przekracza limitu określonego przez użytkownika.

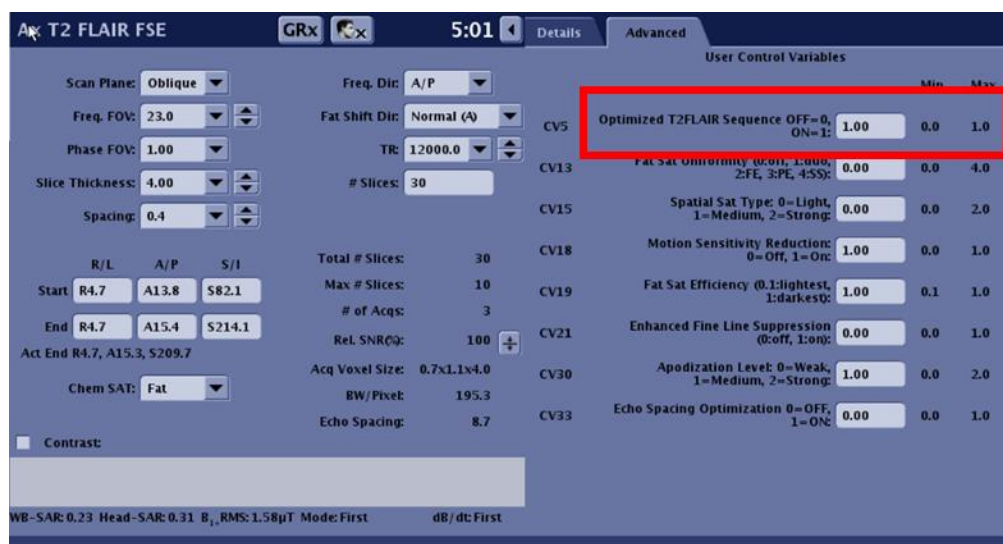
Rysunek 3. Włączona sekwencja Optimized T2 FLAIR (ustawiona na 1,00) pod zakładką „Zaawansowane” dla T2 FLAIR FSE

- Jeśli posiadana wersja oprogramowania zawiera opcję sekwencji Optimized T2 FLAIR, należy włączyć tę opcję, ustawiając wartość na 1,00. Ta opcja jest dostępna pod zakładką „Zaawansowane” (Advanced). Patrz Rysunek 3, aby uzyskać informacje o sekwencji T2 FLAIR FSE i Rysunek 4, aby uzyskać informacje o sekwencji T2 FLAIR Propeller.

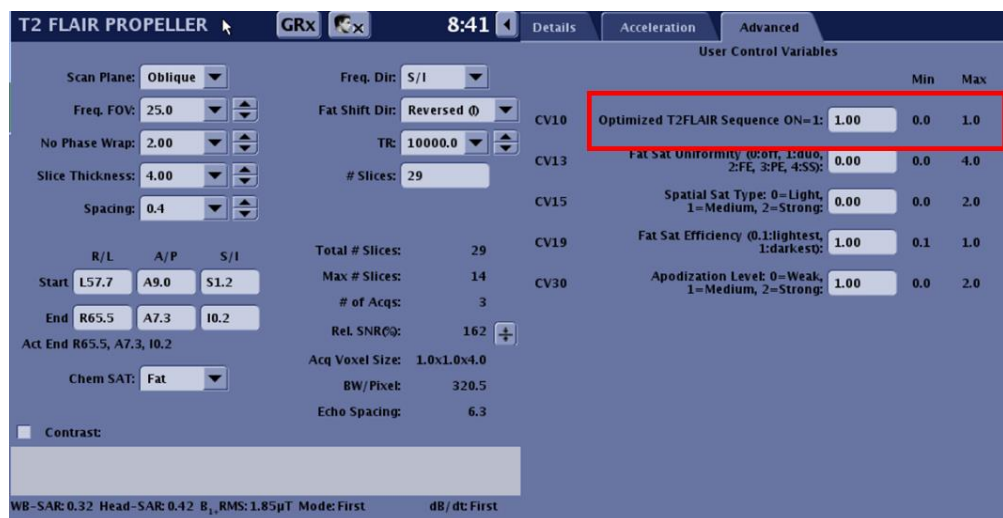
Rysunek 4. Włączona sekwencja Optimized T2 FLAIR (ustawiona na 1,00) pod zakładką „Zaawansowane” dla T2 FLAIR Propeller
