PILNE ZAWIADOMIENIE DOTYCZĄCE BEZPIECZEŃSTWA

Nr ref. GE HealthCare: 79072

DOTYCZY: Artefakt podwójnego obrazu występujący z sondami wewnątrzjamowymi IC9-RS

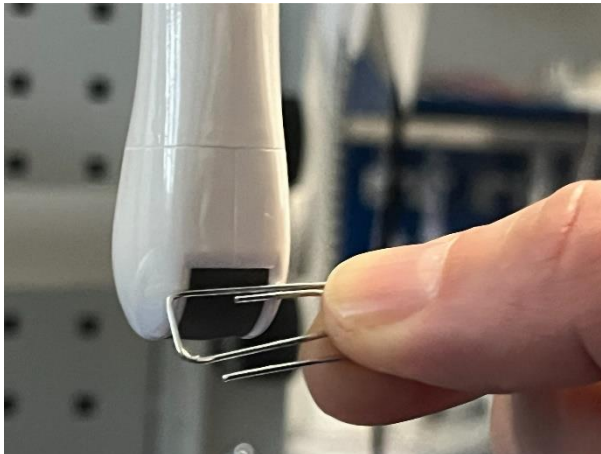
Rysunek 1: Procedura testu podwójnego obrazu. Umieścić metalowy odbłyśnik (pokazany spinacz) na krawędzi pola widzenia. Prowadzić odbłyśnik wzdłuż pełnej krzywizny przetwornika.

1. Poprowadzić krawędź gładkiego, metalowego odbłyśnika (spinacz do papieru, metalowy długopis, płaska strona pęsety lub podobny przedmiot) wzdłuż soczewki sondy, zaczynając od krawędzi pola widzenia i przesuwając go wzdłuż pełnej krzywizny sondy (Rysunek 1).
2. Metalowy odbłyśnik będzie wytwarzał silne echa zlokalizowane w punkcie styku.
3. Aby wzmocnić echa, można nałożyć odrobinę wody wyłącznie na metalowy reflektor.

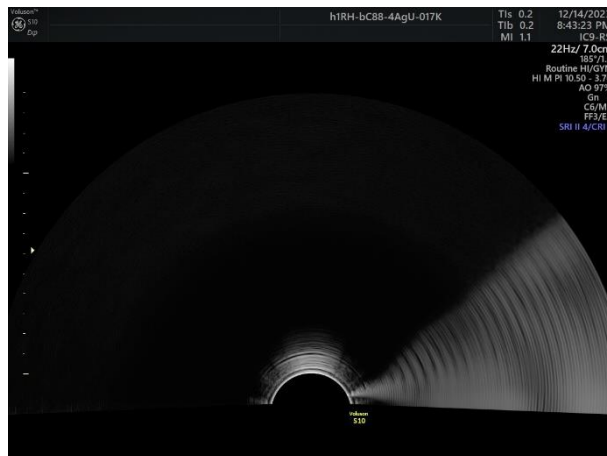
Rysunek 2. Obraz testowy z prawidłowej sondy IC9-RS. Nie widać żadnego artefaktu.

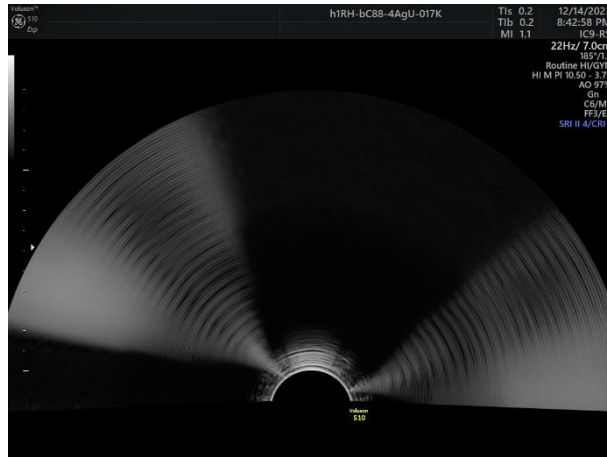
Firma GE HealthCare dowiedziała się o problemie z niektórymi sondami ultradźwiękowymi IC9-RS (patrz Lista produktów, których dotyczy ten problem), który może powodować artefakt podwójnego obrazu, tworzący obraz widmowy o realistycznych cechach. Nierozpoznany artefakt może prowadzić do błędnej diagnozy.

Jeśli w sektorze przeciwnym do punktu styku widoczne jest dodatkowe echo, sonda generuje artefakt podwójnego obrazu. Artefakty podwójnego obrazu są widoczne tylko na krawędziach pola widzenia. Poniżej widoczne są obrazy testowe prawidłowej sondy IC9-RS (Rysunek 2) i nieprawidłowo działającej sondy IC9-RS wytwarzającej artefakt podwójnego obrazu (Rysunek 3).

Rysunek 3. Obraz testowy z nieprawidłowo działającej sondy IC9-RS pokazujący artefakt podwójnego obrazu w przeciwnym sektorze.

Firma GE HealthCare bezpłatnie naprawi wszystkie produkty, których dotyczy problem. Przedstawiciel GE HealthCare skontaktuje się z Państwem w sprawie metody i harmonogramu naprawy.

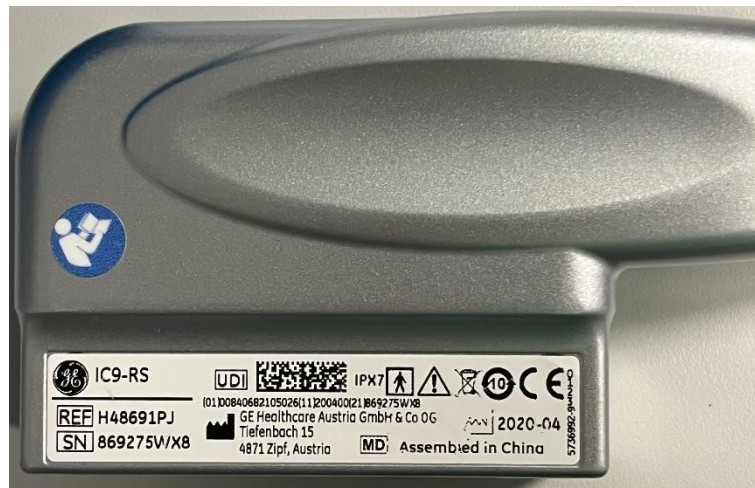
Problem dotyczy sond IC9-RS o numerze seryjnym zawartym w Załączniku A. Numer seryjny (SN) można znaleźć na tabliczce znamionowej, jak pokazano na rysunku 4

Rysunek 4. Przykładowa tabliczka znamionowa – wyświetlająca typ sondy (IC9-RS) i numer seryjny (SN).
