Produkt/nazwa handlowa:	ARTIS icono biplane, ARTIS icono floor, ARTIS pheno	EU-SRN	DE-MF-000006122
Numer modelu:	11327600, 11327700, 10849000	E-mail Telefon Data	jakub.krajewski@siemens-healthineers.com +48 668870748 marzec 2022
		Identyfikator działania korygującego	AX003/22/S, AX004/22/S

Informacja dla klientów dotycząca bezpieczeństwa w sprawie działania korygującego

Temat: Aktualizacja oprogramowania systemów ARTIS wyposażonych w oprogramowanie w wersjach od VE20 do VE21

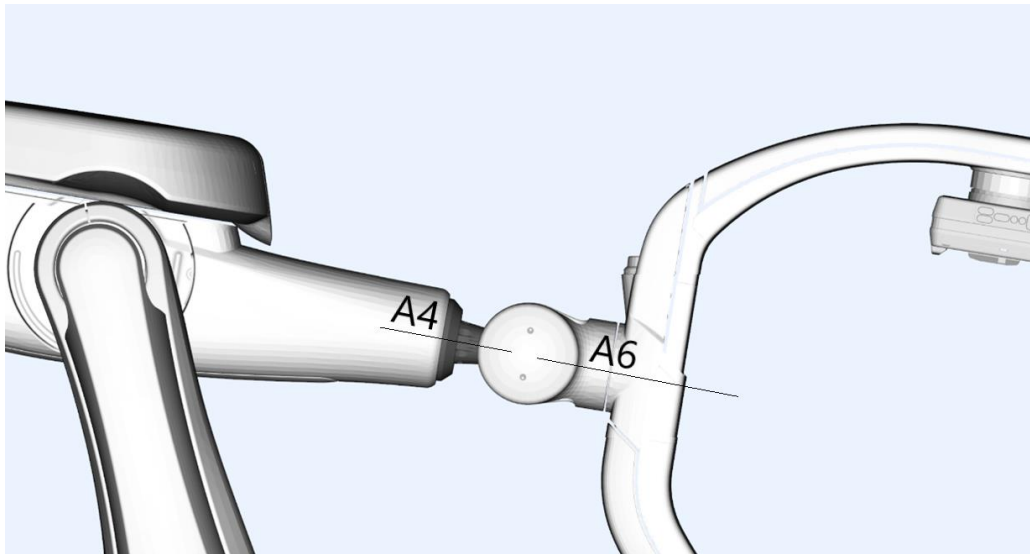
Rysunek 1: Ramię C w położeniu osobliwym

W szczególnych ustawieniach statywu ARTIS pheno, które nie są typowe dla zastosowań klinicznych (patrz rysunek 1), robot może znaleźć się w tak zwanym położeniu osobliwym, w którym jego ruchy będą zatrzymane i zablokowane.

Jeśli wystąpi ten problem, wszystkie ruchy statywu będą zablokowane i będzie je mógł odblokować wyłącznie inżynier serwisu.

Problem został wykryty tylko w instalacji użytkownika, w której ustawienie systemu było nieoptymalne. Podstawową przyczyną blokady ruchów statywu jest błąd w oprogramowaniu.

Należy rozważyć potrzebę ustanowienia procedur awaryjnych na wypadek awarii systemu ARTIS, zgodnie z Podręcznikiem użytkownika.

Oprogramowanie zostanie zaktualizowane.
