1.10.2021

**PILNA KOREKTA DOTYCZĄCA URZĄDZENIA MEDYCZNEGO****MAQUET CARDIOSAVE hybrid i MAQUET CARDIOSAVE rescue**

<b>Kod produktu / numer części</b>	<b>0998-XX-0800-XX</b>
<b>Numer partii, której dotyczy problem</b>	<b>Wszystkie</b>
<b>Data sprzedaży</b>	<b>Od 6 marca 2012 r.</b>

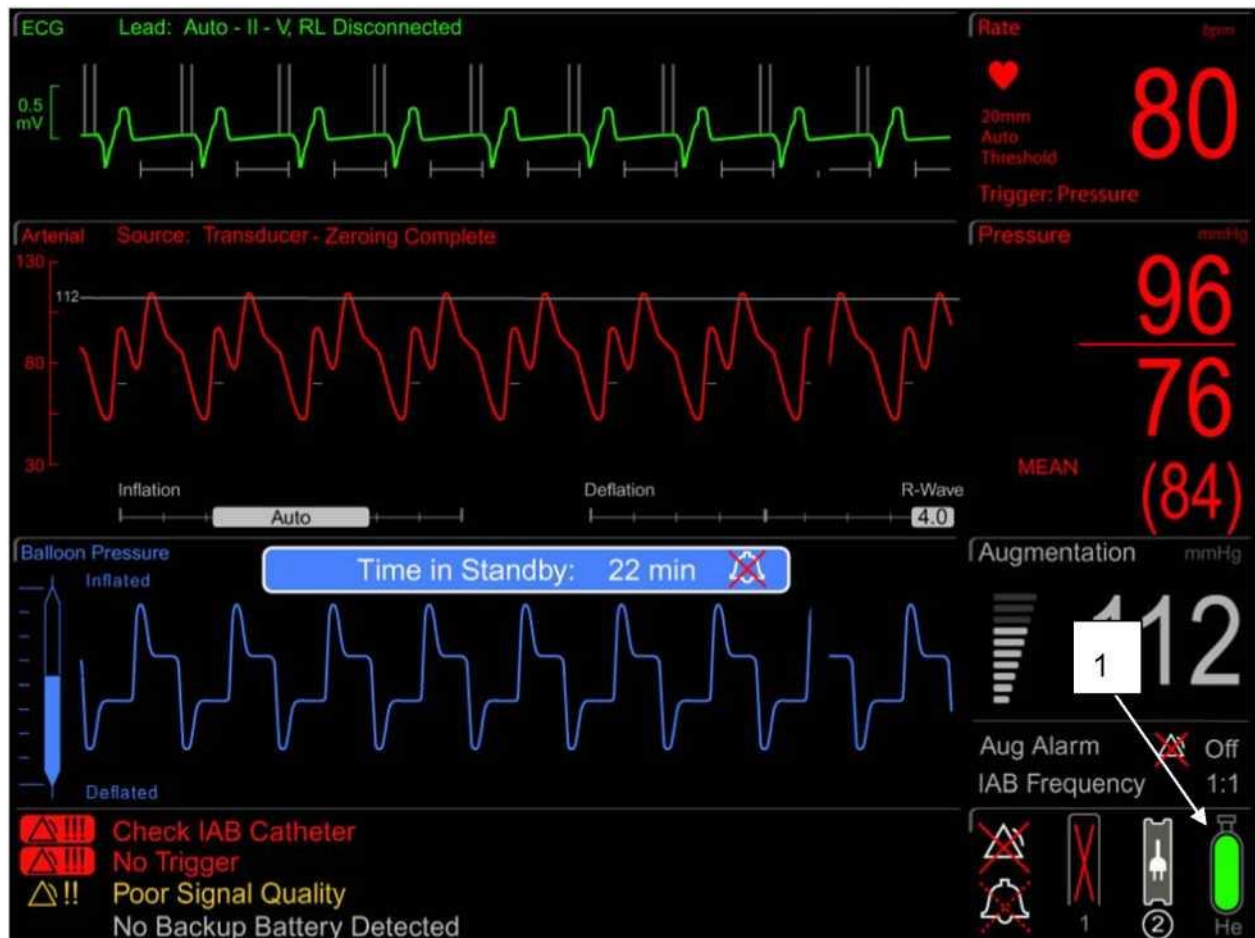
Rys. 1 – Wyświetlacz na monitorze (1 – Wskaźnik helu)

W trakcie testów kompatybilności elektromagnetycznej (EMC) przeprowadzanych w zewnętrznym laboratorium personel firmy Getinge zauważył, że w obecności niektórych wypromieniowanych zakłóceń RF wskaźnik helu w urządzeniu Cardiosave IABP (patrz rys. 1) sporadycznie zbyt często podaje zawyżone wartości pozostałej ilości helu. Po usunięciu źródła zakłócenia wskaźnik helu zawsze w ciągu 10 sekund zaczyna wyświetlać prawidłowy poziom bez częstych zgłoszeń.

Należy pamiętać, że poziomy testowe określone w normach dotyczących kompatybilności elektromagnetycznej urządzeń medycznych obejmują współczynniki bezpieczeństwa o wyższych poziomach emitowanych zakłóceń RF, niż te, które występują w środowiskach leczenia pacjentów.

Z kontroli przeprowadzonej przez firmę Getinge wynika, że zbyt częste podawanie zawyżonych wartości ilości helu występuje sporadycznie przy częstotliwości w zakresie od 80 MHz do 1 GHz. Potencjalne źródła zakłóceń obejmują: urządzenia komunikacji radiowej, telefony komórkowe, Wi-Fi, urządzenia RFID oraz sprzęt, który nie spełnia aktualnie obowiązujących norm zakłóceń elektromagnetycznych.

Co istotne, po usunięciu źródła zakłóceń elektromagnetycznych wskaźnik helu działa prawidłowo.

Ponadto firma Datascope/Getinge pracuje nad zmianami w urządzeniu związanymi z tym problemem. Przedstawiciel działu serwisu firmy Datascope/Getinge skontaktuje się z Państwem w celu zaplanowania działań korygujących. Nie poniosą Państwo kosztów związanych z tą usługą.

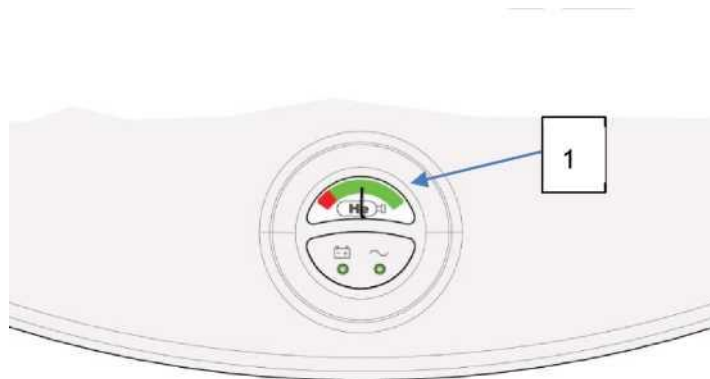
**Rys. 2 – Górny panel (1 – Mechaniczny wskaźnik helu)**

Ponieważ zakłócenia elektromagnetyczne nie mają wpływu na wskaźnik mechaniczny, w przypadku podejrzewanych zakłóceń elektromagnetycznych pozostałą ilość helu można ocenić patrząc na górny panel urządzenia Cardiosave (patrz rys. 2).

W miarę możliwości należy jak najbardziej zwiększyć odległość systemu Cardiosave od innych elektronicznych urządzeń komunikacyjnych i przewodów (np. zasilania i łączności). Należy przestrzegać zwłaszcza zalecanych odległości oddzielających pomiędzy urządzeniami komunikacyjnymi, a urządzeniem Cardiosave określonych w Instrukcji obsługi systemu Cardiosave.

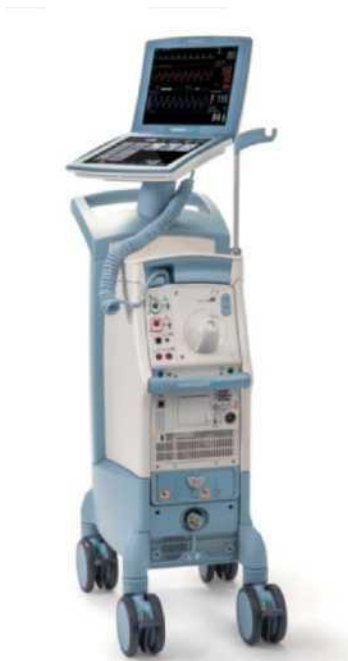
**Rysunek 3: Urządzenie Cardiosave w konfiguracji Hybrid**

Urządzenie Cardiosave IABP może nieoczekiwanie wyłączyć się w sytuacji, gdy jest podłączone do źródła zasilania sieciowego i jest w nim zainstalowany tylko jeden akumulator, który zostanie wyjęty z urządzenia w trakcie ładowania. Takie zdarzenie zostaje wskazane dźwiękowym alarmem nagłego wyłączenia urządzenia. Może mieć miejsce jedynie w obecności personelu medycznego, ponieważ do wystąpienia tego warunku konieczne jest fizyczne wyjęcie akumulatora.

Nieoczekiwane wyłączenie urządzenia może wystąpić wyłącznie w przypadku jednoczesnego wystąpienia poniższych czterech warunków w konfiguracji Hybrid (rys. 3):

1. Urządzenie IABP jest podłączone do źródła zasilania sieciowego, a jedyny akumulator w urządzeniu jest ładowany w trybie ładowania napięcia. Tryb ten występuje w ciągu ostatnich 15-20 minut pełnego cyklu ładowania, gdy 5-ty i końcowy wskaźnik LED ładowania na pakiecie akumulatorowym miga.
2. Druga komora akumulatora jest pusta, tj. nie jest do niej włożony drugi akumulator.
3. Akumulator zostaje usunięty, gdy system błędnie wskazuje niski poziom naładowania zasilacza sieciowego. Sytuacja ta zdarza się jedynie sporadycznie po spełnieniu dwóch pierwszych warunków.
4. Akumulator zostaje usunięty po spełnieniu wszystkich powyższych warunków.

W celu zapewnienia, że urządzenie Cardiosave w konfiguracji Hybrid nie jest zagrożone wyłączeniem w trakcie wyjmowania akumulatora, użytkownicy nie powinni usuwać akumulatora, gdy:

- W którejkolwiek z komór ładowania akumulatora znajduje się tylko jeden akumulator, a komora nieużywanego akumulatora jest pusta.
- Akumulator jest ładowany ze źródła zasilania sieciowego (co jest wskazywane migającą diodą LED na pakiecie akumulatorowym).

Dodatkowo użytkownik może zapobiec temu problemowi poprzez włożenie akumulatorów do dwóch komór akumulatora. Jeśli dojdzie do przypadkowego usunięcia ładowanego akumulatora, urządzenie automatycznie przełączy się na drugi akumulator, zapobiegając w ten sposób wyłączeniu urządzenia.

Ponadto firma Datascope/Getinge pracuje nad zmianami w oprogramowaniu związanymi z tym problemem. Przedstawiciel działu serwisu firmy Datascope/Getinge skontaktuje się z Państwem w celu zaplanowania instalacji zaktualizowanego oprogramowania. Nie poniosą Państwo kosztów związanych z tą usługą.

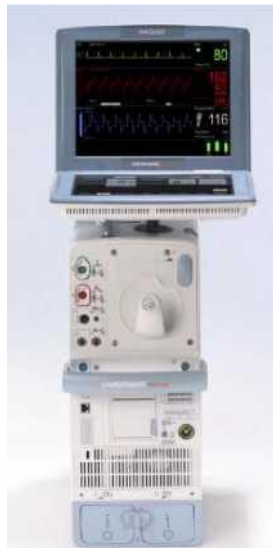
**Rys. 4: Urządzenie Cardiosave w konfiguracji transportowej.**

Nieoczekiwane wyłączenie urządzenia po wyjęciu akumulatora nie może mieć miejsca w przypadku urządzenia Cardiosave Rescue.
