PILNE zawiadomienie dotyczące bezpieczeństwa

Systemy MR z otworem gantry o średnicy 60 cm

Wada kleju uszczelki cewki kwadraturowej do badania tułowia (QBC) mogąca prowadzić do odstonięcia ostrych krawędzi

1 lutego 2024 r.

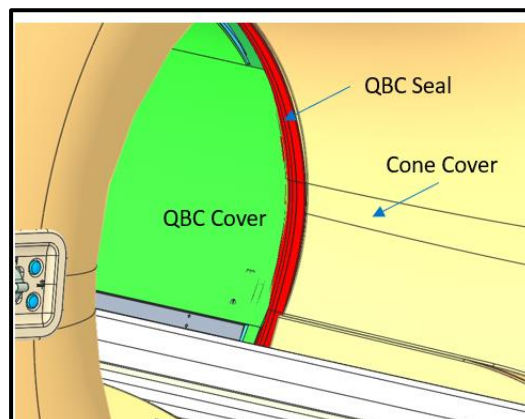
Ilustracja 1. Lokalizacja uszczelki cewki kwadraturowej do badania tułowia

Wada kleju uszczelki cewki kwadraturowej do badania tułowia (QBC) może spowodować odstonienie ostrych krawędzi, z którymi mogą się zetknąć pacjenci. Uszczelka cewki kwadraturowej do badania tułowia może się poluzować, gdy stół wysuwa się z gantry lub się do niej wsuwa, wykonując ruch w płaszczyźnie poziomej. Uszczelka cewki kwadraturowej do badania tułowia (ilustracja 1) to element gumowy przyklejony między osłoną stożkową a osłoną cewki kwadraturowej do badania tułowia. Chroni ona pacjentów przed zetknięciem się z ostrymi krawędziami osłony cewki kwadraturowej do badania tułowia.

- W ramach przygotowań przed skanowaniem pacjenta:
 1. Sprawdzić, czy uszczelka cewki kwadraturowej do badania tułowia szczelnie przylega do osłony stożkowej i osłony cewki kwadraturowej do badania tułowia.

2. Jeśli uszczelka cewki kwadraturowej do badania tułowia odzepiła się lub jest poluzowana, **natychmiast przerwać badanie.**
 3. Należy skontaktować się z lokalnym przedstawicielem serwisu firmy Philips.

Firma Philips skontaktuje się z Państwem, aby umówić wizytę inżyniera serwisu w Państwa placówce w celu wymiany uszczelki cewki kwadraturowej do badania tułowia (akcja naprawcza FCO78100573). Firma Philips zamierza rozpocząć akcję naprawczą w trzecim kwartale 2024 r.
