## PILNE zawiadomienie dotyczące bezpieczeństwa

Zaciski przyłączeniowe w głównej skrzynce rozdzielczej (g-MDU) systemów Multiva 1.5T mogą osiągnąć wysoką temperaturę

24 czerwca 2024 r.

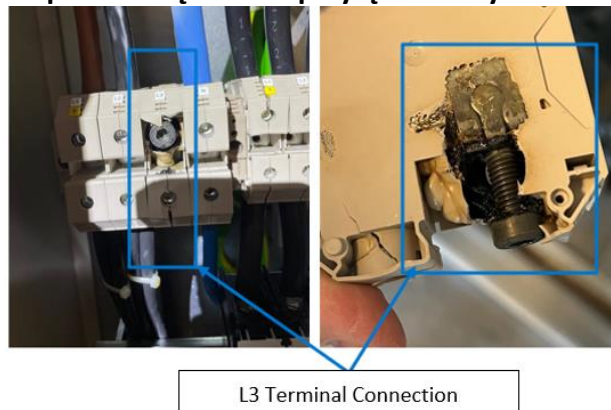
Firma Philips wykryła problem polegający na możliwości poluzowania się zacisku przyłączeniowego L3 w skrzynce g-MDU (globalna skrzynka rozdzielcza) prowadzącego do jego zapalenia się (patrz ilustracja 1), co może spowodować aktywację alarmu czujników dymu / alarmu przeciwpożarowego w pomieszczeniu technicznym szpitala. Globalna skrzynka rozdzielcza znajdująca się w pomieszczeniu technicznym to samodzielny punkt wejścia dla szpitalnej sieci zasilania, z którego prąd elektryczny przesyłany jest do różnych szafek oraz komponentów skanera MR.

Awaria połączenia może objawiać się w następujący sposób:

- Alarm czujnika dymu i/lub przeciwpożarowy w sali badań
- Dym i/lub pożar na korytarzu lub w pomieszczeniu technicznym
- Odcięcie zasilania systemu

### Ilustracja 1. Zapalenie się zacisku przyłączeniowym w skrzynce g-MDU

Firma Philips skontaktuje się z Państwem, aby zaplanować w Państwa placówce wizytę inżyniera serwisu w celu sprawdzenia połączeń w skrzynce gMDU w pomieszczeniu technicznym oraz odpowiedniego zaciśnięcia połączenia, jeśli będzie to konieczne. (akcja naprawcza FCO78100583). Firma Philips zamierza rozpocząć akcję naprawczą w lipcu 2024 r.
