Abbott

WAŻNA NOTATKA BEZPIECZEŃSTWA

Silnik Systemu Wspomagania Krążenia CentriMag™ do Stosowania
w Przypadkach Nagłych, Model: 201-10002
Kompatybilny z Pompą CentriMag™ i Pompą PediVas™

5 września 2018 r.

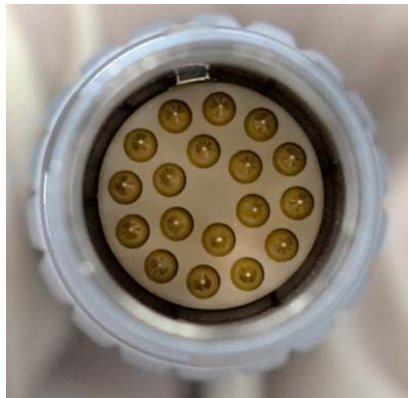
Rycina 2: Widok bolców złącza silnika

- Kontrola wzrokowa pod kątem uszkodzenia kabla silnika z Instrukcji Obsługi Systemu Wspomagania Krążenia CentriMag i stron uzupełniających (w przypadku Konsol 1. Generacji)
1. Skontroluj wzrokowo złącze CentriMag pod kątem zgiętych lub złamanych bolców. Sprawdź pod kątem śladów przypalenia lub stopionego plastiku.

Uwaga: W przypadku jakichkolwiek problemów podczas podłączania Silnika CentriMag do Konsoli CentriMag, należy skontrolować port Silnika na tylnym panelu Konsoli pod kątem uszkodzenia, w szczególności pod kątem jakichkolwiek złamanych bolców, które mogą znajdować się wewnątrz.

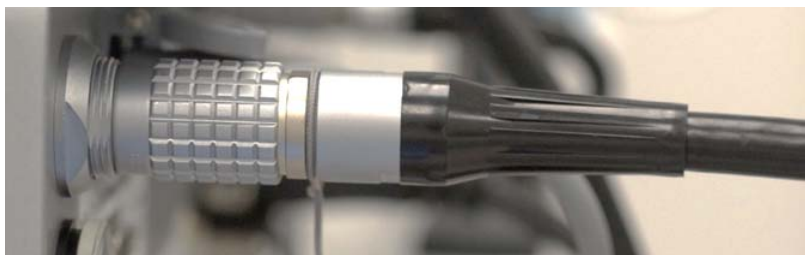
Rycina 3: Odgiętka kabla na złączu Konsoli

2. Skontrolować wzrokowo całą długość kabla Silnika CentriMag, w tym obie odgiętki (patrz Ryciny 3 i 4), pod kątem jakichkolwiek uszkodzeń, na przykład oddzielenia odgiętek, deformacji, zagięć lub przecięć. Te rodzaje uszkodzeń wskazują na zużycie lub wcześniejsze nieostrożne obchodzenie się z kablem, co może skutkować uszkodzeniem wewnętrznego drutu. Grubość i kształt kabla powinny być jednorodne na całej długości kabla.

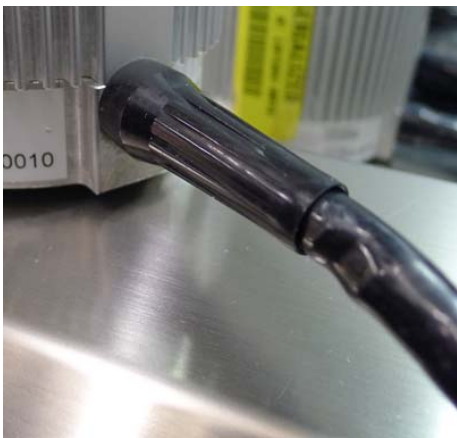
Nasza analiza urządzeń w związku z reklamacjami klientów dotyczącymi przerwania pracy silnika wykazała, że przerwanie pracy silnika można przypisać złamaniu drutu lub zwarciu między drutami w kablu elektrycznym przy odgięciu na kablu silnika. Tego uszkodzenia można uniknąć poprzez zapewnienie właściwego obchodzenia się z kablem, na przykład unikanie zginania kabla pod kątem ostrym lub owijania kabla wokół silnika podczas przechowywania w trakcie życia silnika.

Rycina 5: Uszkodzenie kabla przy odgiętcie Silnika

Przed każdym użyciem należy sprawdzić, czy kabel łączący Silnik z Konsolą nie jest zagięty, do czego może dojść w przypadku niewłaściwego obchodzenia się z nim, na przykład mocnego owijania kabla wokół Silnika. Jeśli kabel jest zagięty, wymienić Silnik.

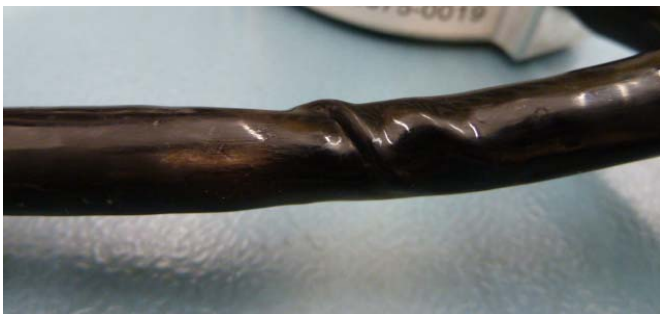
Rycina 7: Uszkodzony kabel Silnika

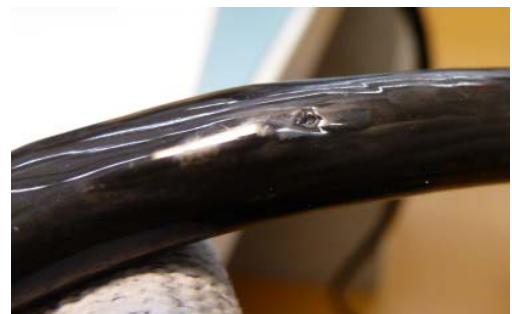
Rycina 8: Uszkodzony kabel Silnika
