## Ważna Notatka Doradcza dot. Wyrobu Medycznego

### Wszczepialny Generator Impulsów NM Nieprecyzyjny Wskaźnik Stanu Planowej Wymiany

12 września 2017 r.

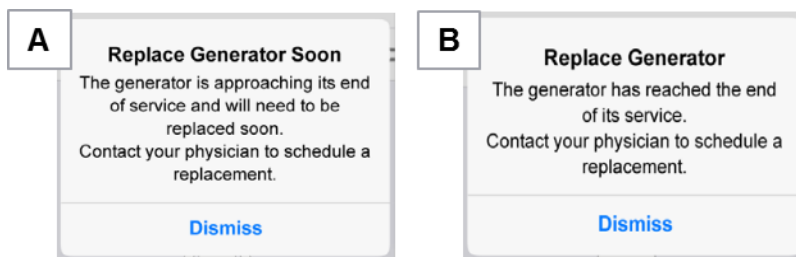
### ZALACZNIK A: Komunikaty o Wskazaniu do Wymiany

Na poniższych obrazach przedstawione są aktualne komunikaty wyświetlane na Kontrolerze Pacjenta (PC) w przypadku Wskaźnika Planowej Wymiany (A) i Końca Użytkowania (B).
