Pilna notatka bezpieczeństwa Korekta produktu

Data wydania 16 września 2019 r.

Firma Abbott zidentyfikowała potencjalny problem dotyczący prawidłowego działania czujnika poziomu roztworu roboczego Alinity ci-series Level Sensor, Bulk Solution (nr kat. 04S68-02). Szczegółowy opis problemu wraz z jego ewentualnymi konsekwencjami podano poniżej.

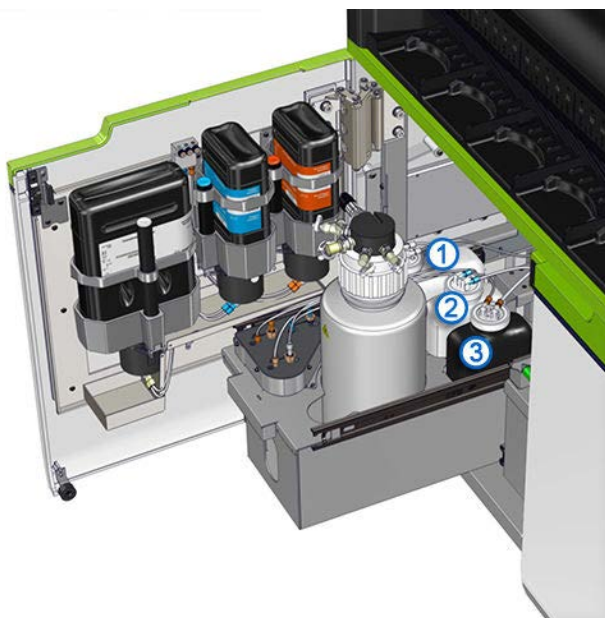
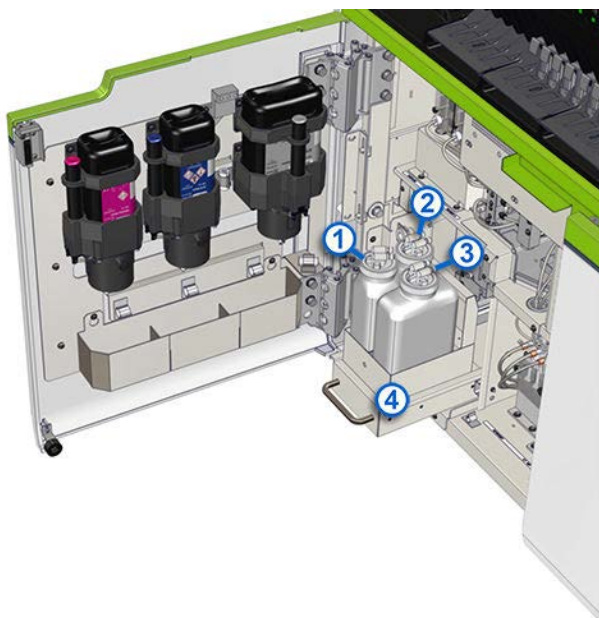
Elementy zbiorników na roztwory robocze (Alinity i) Obszar zbiorników roztworów roboczych (Alinity c)

3. Sprawdź złącza wejściowe i wyjściowe każdego czujnika pod kątem pęknięć.

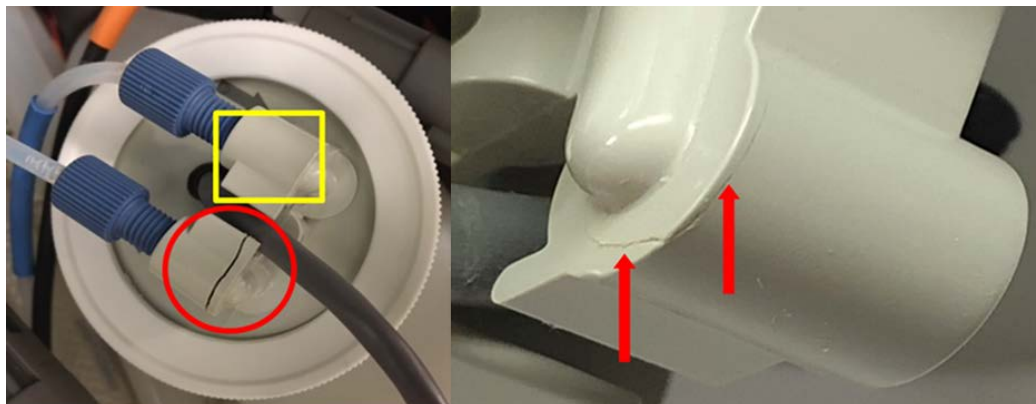
Rycina 1. Przykłady pękniętego czujnika poziomu (nie dopuszczalne)

Oddziaływanie czynników środowiskowych może powodować pęknięcia czujnika poziomu roztworu roboczego. Przez pęknięcia do wężyka transportującego płyny może dostać się powietrze, co może spowodować zatrzymanie dozowania lub dozowanie niewystarczającej ilości roztworu roboczego do analizatora Alinity i oraz Alinity c.

- W czerwonym kółku pokazano pęknięty czujnik poziomu.
- W żółtym kwadraciku pokazano nieuszkodzone złącze.
- Czerwone strzałki wskazują na pęknięcia.

<p>Cotygodniowa konserwacja czujnika poziomego roztworu roboczego:</p> <p>Prosimy sprawdzić czujniki poziomu roztworów roboczych Alinity ci-series zgodnie ze wskazówkami opisanymi w Załączniku A. Jeżeli czujnik poziomego roztworu roboczego jest pęknięty, należy wymienić ten element przed rozpoczęciem obsługi systemu, postępując zgodnie ze wskazówkami dotyczącymi wymiany podanymi w Instrukcji obsługi Alinity ci-series. Firma Abbott zaleca, aby wyniki uzyskane od czasu ostatniej udanej kontroli jakości (QC) poddać ocenie zgodnie z procedurami obowiązującymi w Państwa laboratorium.</p> <p>Zgodnie z zaleceniami firmy Abbott, przy wykrywaniu pękniętych czujników poziomego roztworów roboczych pomocne jest wykonanie kontroli jakości bezpośrednio przed przeprowadzeniem tej cotygodniowej procedury konserwacyjnej.</p> <p>Po zainstalowaniu czujnika o zmienionej konstrukcji (nr kat. 04S68-03) w analizatorze Alinity można zaprzestać wykonywania cotygodniowej kontroli. Jednakże w dalszym ciągu należy rozwiązywać problemy opisane w komunikatach, zgodnie z Instrukcją obsługi Alinity ci-series.</p>

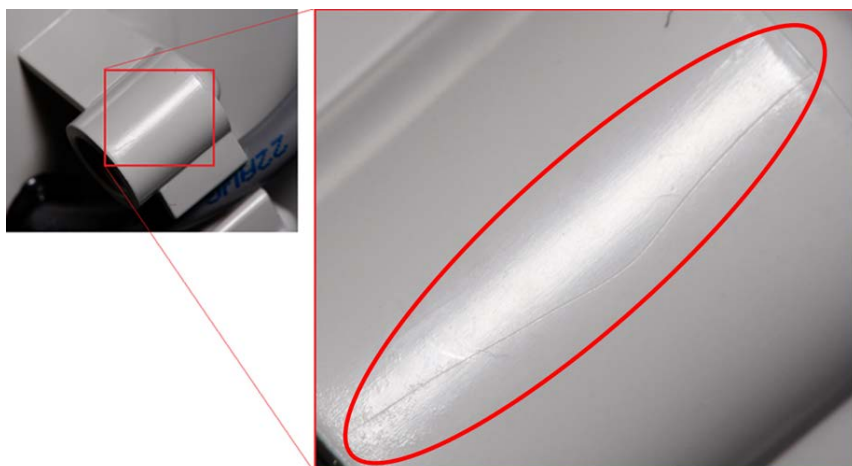
Rycina 2. Przykład linii łączenia będącej wynikiem procesu produkcyjnego (dopuszczalne)

- Wielkość pęknięcia i jego umiejscowienie na złączach wejściowych i wyjściowych będzie różne. Patrz Rycina 1.
 - Na każdym czujniku widoczna jest linia „łączenia”, która jest naturalnym wynikiem procesu produkcyjnego. Linia ta nie jest pęknięciem ani wadą czujnika poziomu. Patrz Rycina 2.
4. W przypadku wykrycia pęknięcia lub pęknięć
 - Wymień czujnik poziomu roztworu roboczego. Czujnik o nr kat. 04S68-02 może być stosowany do czasu udostępnienia czujnika o nr kat. 04S68-03. Wskazówki dotyczące wymiany, patrz Instrukcja obsługi Alinity ci-series, rozdział 9.
 - Przejrzyj wyniki wygenerowane od czasu przeprowadzenia ostatniej udanej kontroli jakości.
 5. Po zakończeniu inspekcji czujników wsuń tacę ze zbiornikami do obszaru zbiorników roztworów roboczych i zamknij drzwiczki dostępu.
