Pilna notatka bezpieczeństwa Korekta produktu

Data wydani: 15 kwietnia 2019 r.

Nazwa produktu	Nr kat.	Nr seryjny	Niepowtarzalny kod identyfikacyjny wyrobu (UDI)
Alinity c Cuvette Segment	04S47-01	Wszystkie	Nie dotyczy

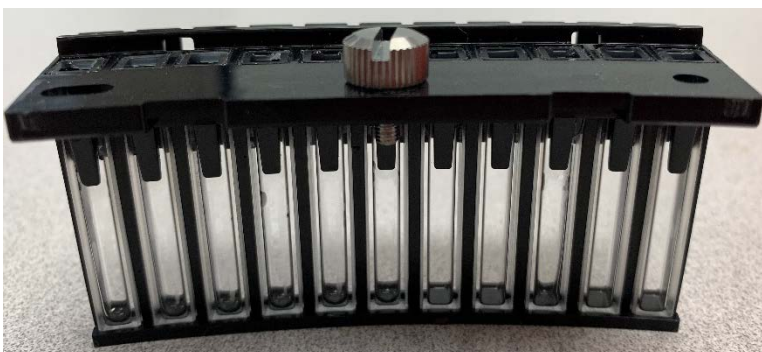
Segment z kuwetami modułu Alinity c

Na poniższej ilustracji przedstawiono prawidłowy, nieuszkodzony segment z kuwetami:

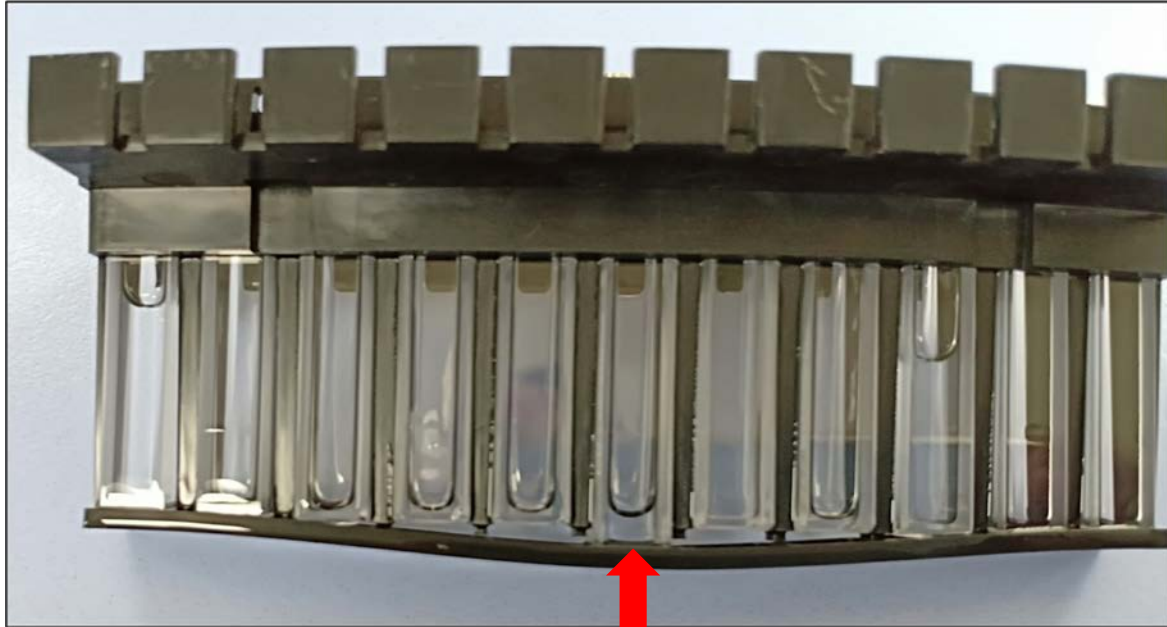
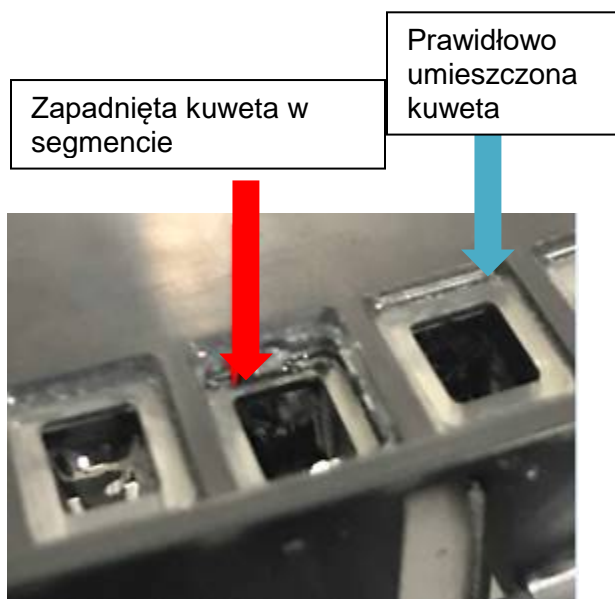
Niektóre kuwety w segmencie z kuwetami modułu Alinity c mogą być osadzone poniżej wyznaczonej wysokości. Może to skutkować odmierzaniem nieodpowiedniej objętości płynu do takich kuwet, bowiem sonda próbkowa nie dotyka dna kuwety.

Kuweta może być osadzona niżej niż powinna na skutek użycia nadmiernej siły, która powoduje uszkodzenie uszczelnienia wokół górnej części segmentu z kuwetami lub powoduje odklejenie się podstawy segmentu. Nadmierna siła to siła większa niż zwykła siła operacyjna stosowana przez analizator np. podczas ręcznego czyszczenia kuwet lub błędów związanych z ruchem zespołu myjącego kuwety.

Na poniższej ilustracji przedstawiono przykładowe segmenty z kuwetami do modułu Alinity c, gdzie kuwety są osadzone poniżej wyznaczonej wysokości:

Czerwona strzałka wskazuje, w którym miejscu kuweta jest umieszczona poniżej wyznaczonej wysokości

W przypadku wykrycia uszkodzenia wymień uszkodzone segmenty z kuwetami w karuzeli reakcyjnej. Sprawdź, czy segmenty zostały prawidłowo zamontowane, zgodnie z Instrukcją obsługi Alinity ci-series, Rozdział 9: Serwis, konserwacja i diagnostyka: Wymiana elementów, Wymień segmenty z kuwetami (c-series).
