Nr referencyjny: R2009934

Przedmiot: Ważne zalecenie bezpieczeństwa dotyczące respiratorów Monnal T50

MONNAL T50 - Nr. referencyjne KC027500, KC037600, KC039100 i KC072220

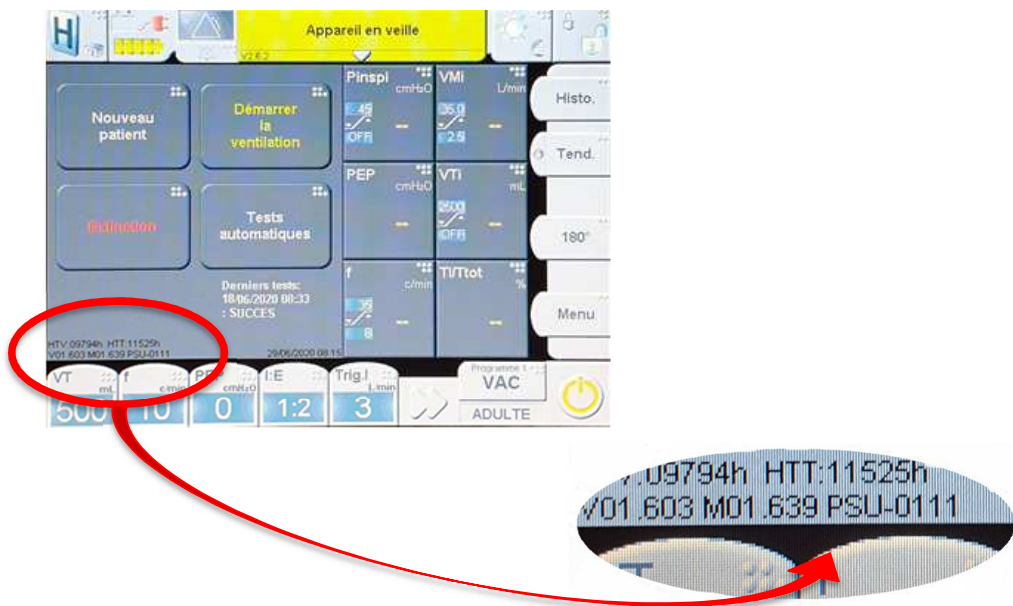
Poprawiona wersja dotyczy zestawu określonych urządzeń z systemem zasilania w wersji PSU-0111 lub niższej.

Informacje wskazujące na to, że urządzenie objęte jest akcją bezpieczeństwa, można znaleźć na ekranie głównym w trybie czuwania, jak pokazano poniżej.

Air Liquide Medical Systems wdrożyła oprogramowanie w wersji V2.6.3/PSU 0112 dodając:

- Alarm 033 „Bateria wewnętrzna niedostępna” w przypadku uszkodzenia CID akumulatora awaryjnego.
- Usprawnione zarządzanie ładowaniem/rozładowywaniem akumulatora awaryjnego w celu ograniczenia występowania przypadków uszkodzenia CID.
