PILNA NOTATKA BEZPIECZEŃSTWA

**Dialog⁺ SW 9.xx – dwie pompy (w tym HDF online)
w których wymieniono części zamienne regulacji poziomu**

R-2014-002

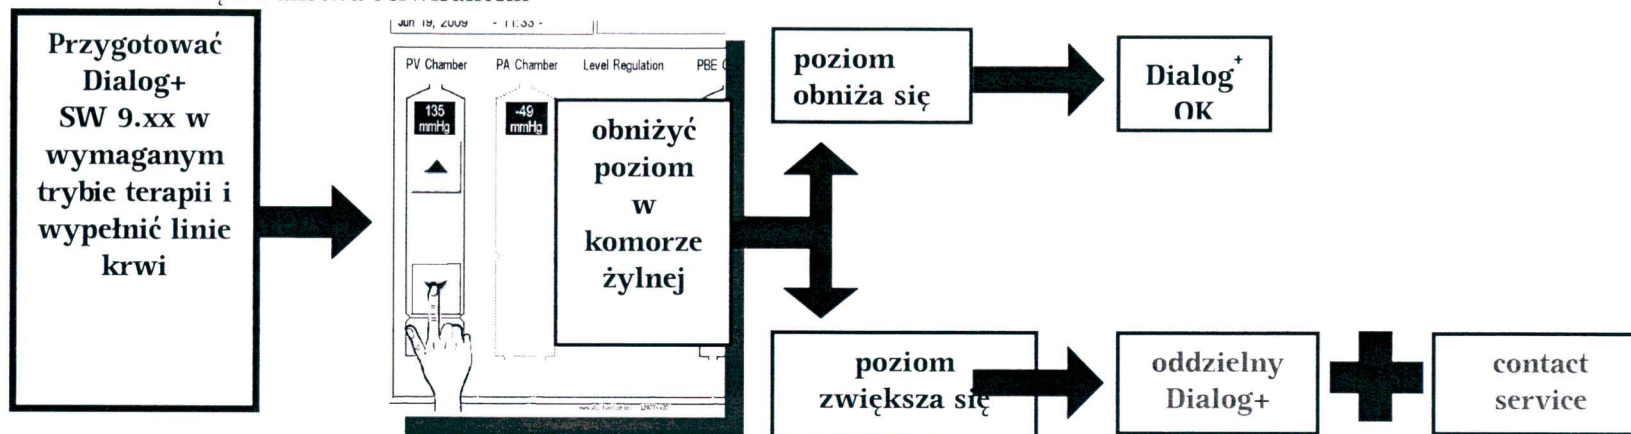
1. Przygotować Dialog+ w wymaganym trybie terapii i wypełnić linię krwi. Komora żylna powinna być w połowie wypełniona.
2. Obniżyć poziom w **komorze żylniej** wciskając przycisk funkcyjny
3. Obserwować poziom w komorze żylniej
 - a. jeżeli poziom się obniża, Dialog+ działa prawidłowo

b. jeżeli poziom się zwiększa, Dialog⁺ działa wadliwie. Należy wówczas odseparować Dialog⁺ umieszczając na nim etykietę i skontaktować się z Państwa serwisantem
