Aesculap Chifa Sp. z o.o.
ul. Tysiąclecia 14
64-300 Nowy Tomyśl**Pilne ZAWIADOMIENIE W ZAKRESIE BEZPIECZEŃSTWA**
Certofix Duo
Certofix Trio
Drucafix

Firma B. Braun Melsungen AG podjęła decyzję o przeprowadzeniu TERENOWEJ AKCJI
POPRAWY BEZPIECZEŃSTWA [TAPB] dla następujących produktów:

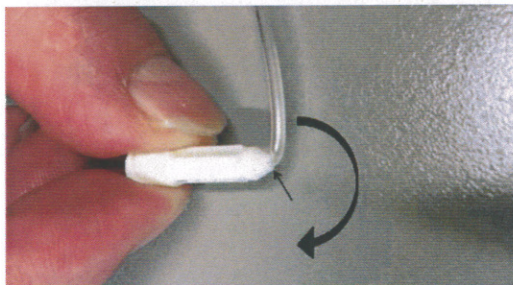
1. Złożyć białą i żółtą stożkową końcówkę typu luer pod kątem przynajmniej 90° w stosunku do przedłużki.

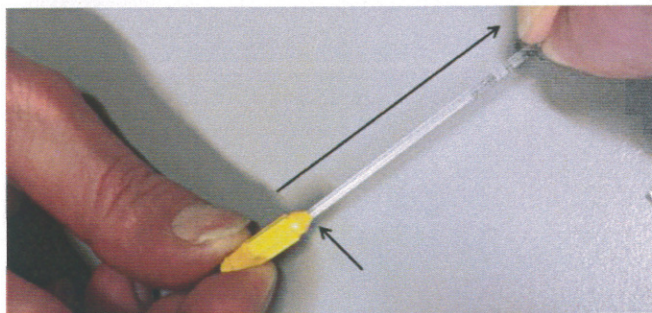
2. Wyciągnąć białą i żółtą stożkową końcówkę typu luer (w kierunku z dala od przedłużki).

3. Poddać kontroli wzrokowej połączenie pomiędzy stożkową końcówką typu luer a przedłużką pod kątem ewentualnego otwarcia.
4. Po wypełnieniu płynem, skontrolować połączenie pomiędzy stożkową końcówką typu luer a przedłużką pod kątem ewentualnego przecieku.
5. Jeżeli nie zaobserwujemy otwarć lub przecieków, cewnik Certofix można dalej użytkować bezpiecznie.
