**PILNE: KOMUNIKAT DOTYCZĄCY BEZPIECZEŃSTWA  
STOSOWANIA PRODUKTU — MDS-22-4419**

**Kranik odcinający BD Connecta™ i BD Nexiva™ z kranikiem 3-drożnym  
BD Connecta™**

**Numery katalogowe produktów (REF) i numery partii (Lot): patrz załącznik 1**

**Typ działania: wycofanie produktu**

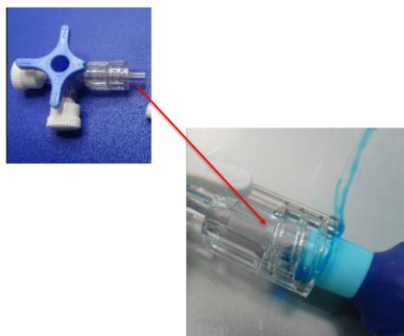
Firma BD potwierdziła na podstawie opinii klientów, że określone partie (Lot) kraników odcinających BD Connecta™ i BD Nexiva™ z kranikiem 3-drożnym BD Connecta™ wymienionych w załączniku 1 mogą cechować się potencjalną nieszczelnością elementu obudowy zaworu (patrz rysunek 1).

**Rysunek 1: potencjalne miejsce wycieku na elemencie obudowy zaworu odcinającego.**

Firma BD ustaliła, że problem jest związany z użyciem konkretnej formy odlewniczej podczas produkcji, i podjęła działania naprawcze, aby zapobiec ponownemu wystąpieniu problemu.

1. W przypadku wyrobów *in situ* należy sprawdzić, czy wyrób podano w załączniku 1 do niniejszego komunikatu dotyczącego bezpieczeństwa stosowania produktu, a jeśli tak, należy natychmiast go wymienić.
2. Jeśli nie ma możliwości ustalenia, czy problem dotyczy stosowanego produktu, należy wymienić wyrób lub kontynuować monitorowanie pod kątem wycieku i/lub innych powikłań.

1. Prosimy sprawdzić stan Państwa zapasów, znaleźć i poddać kwarantannie wszystkie wyroby o określonych numerach partii (Lot), a następnie zniszczyć te, których dotyczy problem, jak wskazano w załączniku 1.
