NOTATKA BEZPIECZEŃSTWA

Aparat do podaży i monitorowania wdychanego tlenu azotu NOxBOXi

Numer identyfikacyjny FSCA – 943104

Rodzaj akcji: Modyfikacja urządzenia

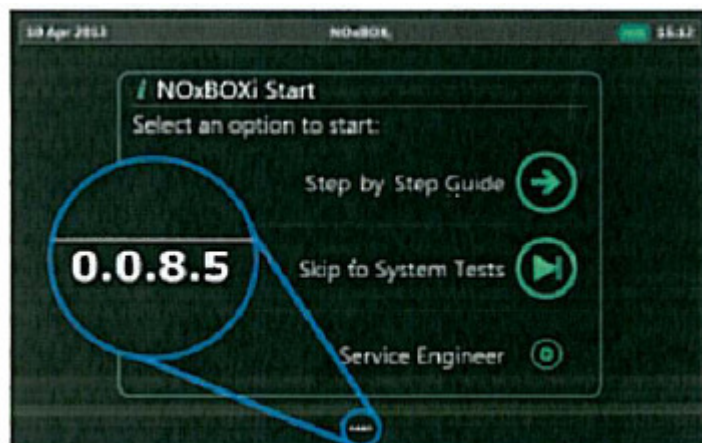
Wersja oprogramowania wyświetlana jest na dole ekranu po włączeniu aparatu (rycina poniżej)

Informujemy, iż pakiet naprawczy systemu został już przygotowany. Ma on na celu zapobiec ponownemu wystąpieniu opisanego problemu (0.0.12.1). System naprawczy prosimy natychmiast zainstalować na Państwa urządzeniu. Prosimy o kontakt pod numerem telefonu wyszczególnionym w sekcji Dane kontaktowe. Jeśli Państwa urządzenie posiada już zainstalowany system naprawczy, nie musicie Państwo podejmować żadnych działań korekcyjnych. Jednakże prosimy o kontakt z firmą Bedfont w celu przekazania numerów seryjnych aparatu.
