Pilne informacje dotyczące bezpieczeństwa

DS-18-01

Sztucznych komór serca EXCOR®

Data: 28.05.2018

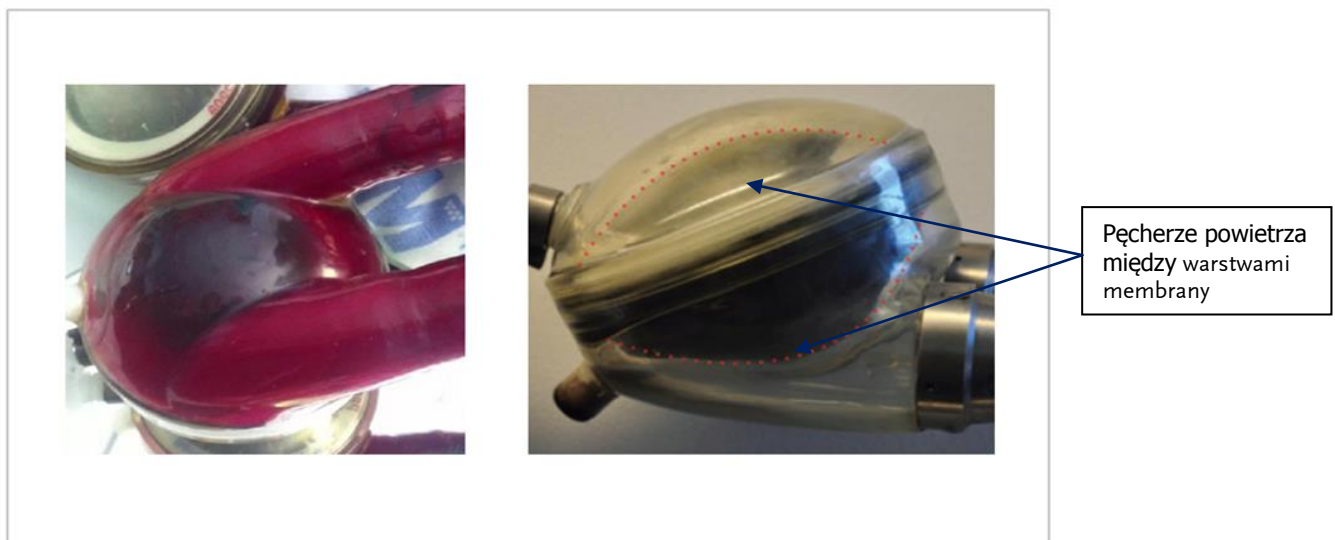
W częściej występującym przypadku, w którym mamy do czynienia z wadą warstwy membrany przylegającej do komory powietrza, istnieje ryzyko, że powietrze zostanie uwięzione między warstwą membrany przylegającą do komory powietrza a warstwą środkową, co prowadzi do powstawania pęcherzy powietrza między obiema warstwami i zmniejszenia wydajności sztucznej komory serca. W takiej sytuacji obraz kliniczny wygląda tak, że membrana nie porusza się lub nie dochodzi do całkowitego napełnienia, lub opróżnienia, komory (patrz Ilustracja 2). U pacjenta mogą pojawić się objawy niewydolności krążenia. Bezwzględnie konieczne jest, aby sztuczna komora serca została wymieniona przez przeszkolony, wyspecjalizowany personel medyczny zgodnie ze wskazówkami zamieszczonymi w instrukcji obsługi.

Ilustracja 2: Rozpoznanie wady w obrębie membrany przylegającej do komory powietrza Powstawanie pęcherzy powietrza:

1. Wzmoczona uwaga podczas regularnych kontroli sztucznej komory serca EXCOR. Należy zwrócić szczególną uwagę na to, czy w związku z obecnością pęcherzy nie doszło do zmniejszenia wydajności sztucznej komory serca lub czy widoczna jest krew w przestrzeni między warstwami membrany, przed pierścieniem stabilizującym.
2. Jeżeli istnieje podejrzenie wady membrany, należy niezwłocznie zawiadomić o tym firmę Berlin Heart, korzystając z całodobowej linii specjalnej **(+49 (0)30 8187-2772)** i, w razie wątpliwości, zapewnić wymianę sztucznej komory serca EXCOR przez przeszkolony personel kliniki.

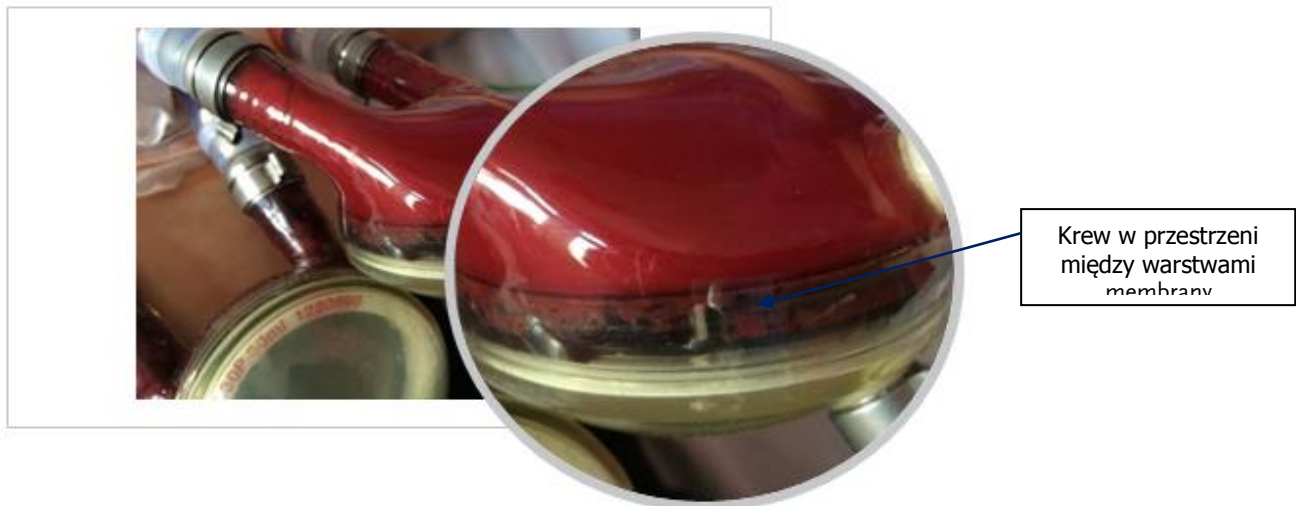
Wady w obrębie membrany przylegającej do komory krwi zdarzają się rzadziej. W przypadku tej wady krew gromadzi się między warstwami membrany i jest widoczna w obszarze przed pierścieniem stabilizującym w centralnej części sztucznej komory serca, gdzie membrana oddziela komorę powietrza od komory krwi (patrz Ilustracja 3).

Ilustracja 3: Rozpoznanie wady w obrębie membrany przylegającej do komory krwi: Krew w przestrzeni między warstwami membrany, przed pierścieniem stabilizującym

Nie zgłoszono nam innych uwag klinicznych. Chociaż jeszcze nigdy nie zaobserwowano takiej sytuacji, możliwe jest, że krew zostanie uwięziona między warstwą membrany przylegającą do komory krwi a warstwą środkową, co spowoduje powstanie pęcherzy krwi między obiema warstwami i zmniejszenie wydajności sztucznej komory serca. W takiej sytuacji obraz kliniczny wygląda tak, że membrana nie porusza się lub nie dochodzi do całkowitego napełnienia, lub opróżnienia, komory. U pacjenta mogą pojawić się objawy niewydolności krążenia. Bezwzględnie konieczne jest, aby sztuczna komora serca została wymieniona przez przeszkolony, wyspecjalizowany personel medyczny zgodnie ze wskazówkami zamieszczonymi w instrukcji obsługi.
