## Pilna Notatka Dotycząca Bezpieczeństwa

Nr sprawy: 4215 FSCA

### **kartami identyfikacyjnymi (ID)/antybiogramowymi (AST) VITEK® 2 wymienionymi w Załączniku A.**

FSCA 4215 : VITEK® 2 – nieszczelność torebek z kartami

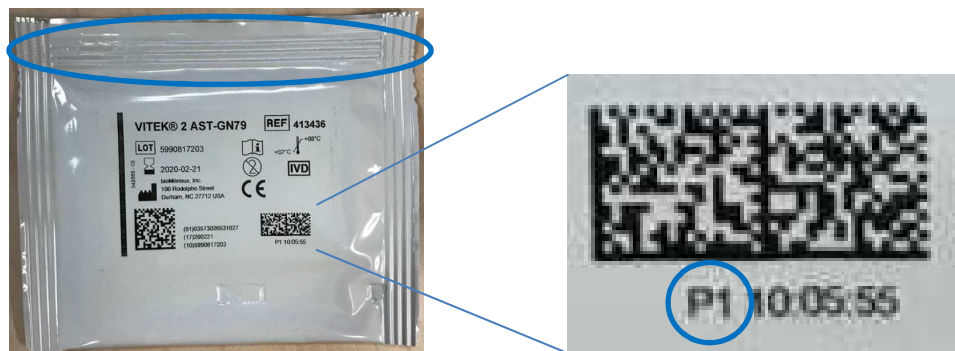
**Rysunek 1: Zgrzew górny i identyfikacja urządzenia pakującego**

Potencjalny problem dotyczy górnego zamknięcia (zgrzewu) torebek zawierających karty testowe VITEK® 2 produktów o numerach serii wymienionych w Załączniku A. Firma bioMérieux ustaliła, że niektóre zgrzewy torebek na karty VITEK® 2 mogą być nieszczelne (Rysunek 1). Według naszych danych, uszkodzone górne zamknięcie opakowania może mieć wpływ na odczytniki na karcie ze względu na przedostającą się do opakowania wilgoć.

Badanie bioMérieux wykazało, że górne zamknięcie torebek z serii kart zgrzewanych na konkretnym urządzeniu do pakowania kart (urządzenie do pakowania P1) między 10 sierpnia 2018 a 29 sierpnia 2018 jest potencjalnie uszkodzone. Niewielka część górnego zgrzewu może być niewłaściwie zabezpieczona dla serii kart wskazanych w Załączniku A.

1. Należy sprawdzić, które urządzenie pakujące zgrzewało opakowanie karty VITEK® 2 ID / AST. Problem ze szczelnością opakowań kart dotyczy wyłącznie produktów zamykanych przez urządzenie pakujące P1. Na każdym opakowaniu foliowym znajduje się identyfikacja urządzenia pakującego (Rysunek 1). Problem nie dotyczy kart, które mają identyfikatory innych urządzeń pakujących np. P2, P3 itp.
2. Chwycić torebkę karty tak, aby górny zgrzew był skierowany ku sobie.
3. Używając niewielkiej siły rozciągnąć górną krawędź torebki w trzech (3) oddzielnych punktach, jak pokazano na poniższych obrazkach.
