Odniesienie: 92178058-FA

31 lipca 2019 r

Notatka bezpieczeństwa - Pilna naprawa wadliwego wyrobu medycznego Aktualizacja oprogramowania układowego systemu ablacji serca Maestro 4000™. UPN: M00440000, M0044000D0, M0044000H0, M0044000R0 i M0044000Z0

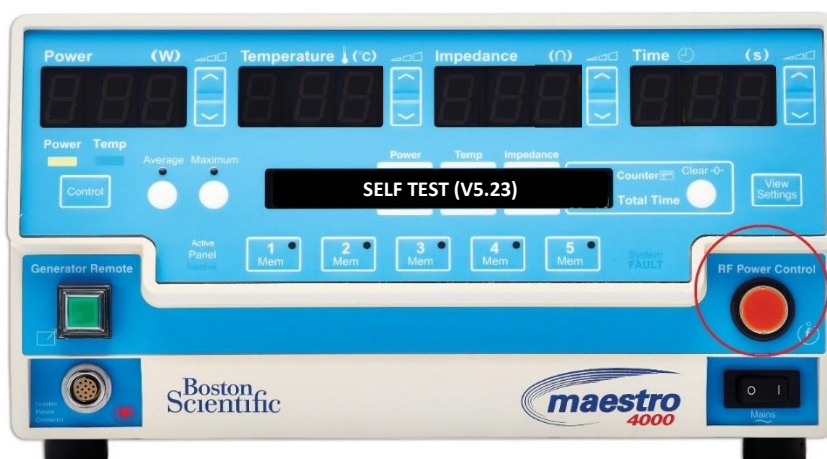
Po włączeniu zasilania systemu ablacji serca Maestro 4000 wersja oprogramowania układowego wyświetlana jest na sterowniku systemu (Generator) lub układzie zdalnego sterowania systemem (Pilot). Po uaktualnieniu oprogramowania układowego będzie to wersja 5.23.

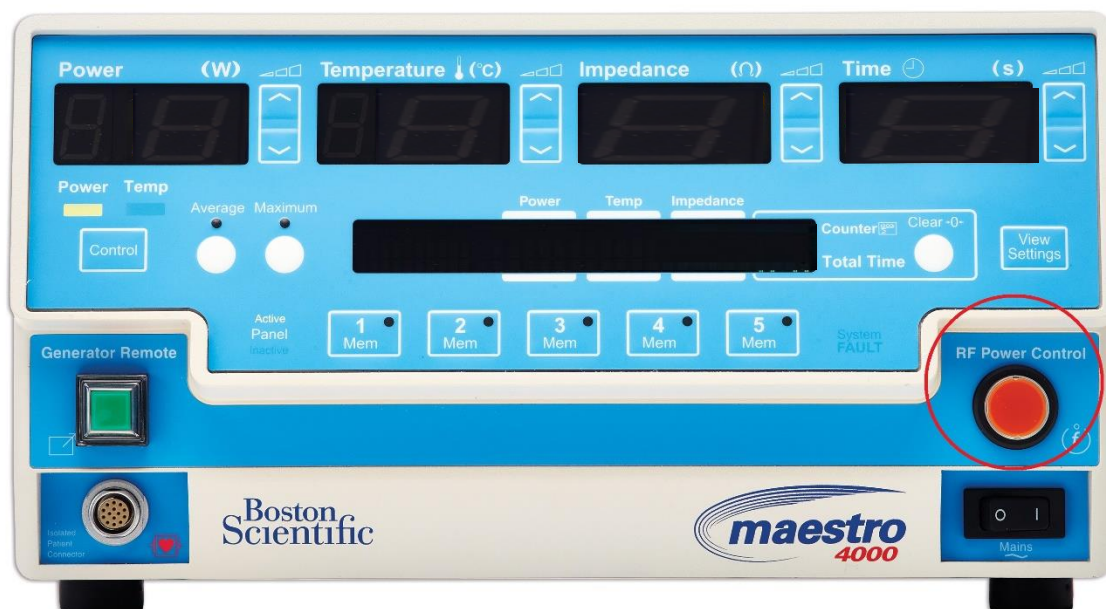
Zwolnienie przełącznika nożnego może nie zatrzymać doprowadzania RF. Jeżeli doprowadzanie RF nie jest przerywane jak zamierzono, należy nacisnąć i zwolnić przycisk sterowania mocą RF.

Niezwłocznie zgłosić jakiegokolwiek wystąpienie i rezultat kliniczny niezamierzonego doprowadzania RF do lokalnego przedstawiciela firmy Boston Scientific.
