Pilna notatka bezpieczeństwa

Lipiec 2022 r.

Temat: Notatka bezpieczeństwa — dalsze używanie starszego modelu oprogramowania 2868 w programatorach ZOOM™, model 3120, do obsługi przeczłonnych urządzeń CRT-D i ICD do czasu rozwiązania problemów z dostępnością nowszych programatorów¹. Załącznik A zawiera numery GTIN produktów, których dotyczy notatka (numer akcji serwisowej firmy Boston Scientific: 92822246-FA)

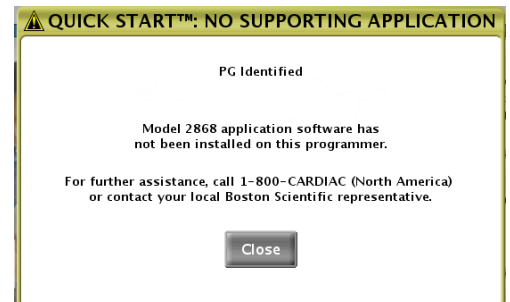
Ilustracja 2. Komunikat wyświetlany przy próbie pobrania danych z defibrylatora przezżylnego (TV-ICD) firmy Boston Scientific za pomocą programatora ZOOM 3120, z którego odinstalowano oprogramowanie 2868.

Zachowaniem, które z największym prawdopodobieństwem może doprowadzić do wyrządzenia szkody, jest brak możliwości pobrania danych z defibrylatora przezżylnego (TV-ICD) za pomocą programatora ZOOM 3120 (np. sytuacje przedstawione na Ilustracji 2 lub 3). Zgłoszono 9 przypadków, w których takie zachowanie spowodowało opóźnienie/wydłużenie kontroli urządzenia, do momentu, aż możliwe było pobranie danych z defibrylatora za pomocą programatora LATITUDE 3300. Ponadto zgłoszono jeden przypadek opóźnienia w przeprogramowaniu urządzenia w związku ze stymulacją nerwu przeponowego i jeden przypadek braku możliwości pobrania danych w celu zastosowania nakazanej terapii. Żaden ze zgłoszonych przypadków nieprawidłowego zachowania związanego z użyciem programatora ZOOM 3120 nie spowodował trwałego uszczerbku na zdrowiu.

- 1) Jeśli nie ma możliwości pobrania danych z defibrylatora przezżylnego (TV-ICD) za pomocą programatora ZOOM 3120, należy użyć programatora LATITUDE 3300. Jeśli wystąpi opisywane zachowanie, funkcje programatora STAT PACE (stymulacja ratunkowa), STAT SHOCK (wyładowanie ratunkowe) i DIVERT THERAPY (odwrócenie terapii)⁴ nie będą dostępne za pośrednictwem programatora ZOOM 3120, zatem jeśli programator LATITUDE 3300 nie będzie od razu dostępny, może być konieczne zastosowanie zewnętrznej stymulacji/defibrylacji lub przyłożenie magnesu (w celu odwrócenia terapii).

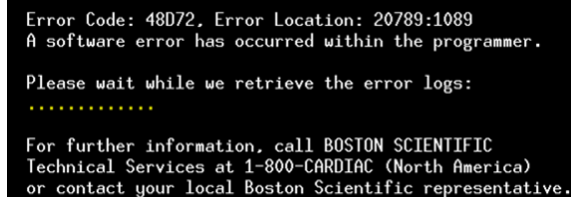
Jeśli w defibrylatorze przezżylnym (TV-ICD) jest zapisany epizod SAM, programator ZOOM 3120 wyświetla komunikat „Error Log and Halt” (Dziennik błędów i zatrzymanie) (Ilustracja 3), a użytkownik musi użyć programatora LATITUDE 3300 do pobrania danych z defibrylatora. Ten komunikat o błędzie (Rysunek 3) oznacza, że każdy programator ZOOM 3120 jest niekompatybilny z tym konkretnym defibrylatorem przezżylnym (TV-ICD). Jednak defibrylator ten będzie działał w zamierzony sposób zgodnie z zaprogramowanymi na stałe ustawieniami. Po wyłączeniu i włączeniu zasilania programatora można go używać do pobierania danych z defibrylatorów przezżylnych (TV-ICD) bez zapisanych epizodów SAM. Jeśli użytkownik spróbuje pobrać dane z tego samego defibrylatora - za pomocą programatora ZOOM 3120, znów pojawi się komunikat „Error Log and Halt” (Dziennik błędów i zatrzymanie).

Ilustracja 3. Komunikat „Error Log and Halt” (Dziennik błędów i zatrzymanie) wyświetlany przez programator ZOOM 3120 przy próbie pobrania danych z defibrylatora przezżylnego (TV-ICD) z zapisanym epizodem SAM.

Opracowano aktualizację oprogramowania 2868 dla programatora ZOOM 3120, która eliminuje wyświetlanie komunikatu „Error Log and Halt” (Dziennik błędów i zatrzymanie) w przypadku defibrylatorów przeżylnych (TV-ICD) z zapisanym epizodem SAM. Ta aktualizacja oprogramowania nie zmniejsza istotnie ryzyka dla pacjenta, jednak zapobiega przerwom w procedurach klinicznych i zostanie wydana po uzyskaniu dopuszczenia.
