Sierpień 2013 r.

Niniejsze pismo dostarcza istotnych informacji na temat działania produktów, dotyczące podgrupy urządzeń CRT-D COGNIS[®] i ICD TELIGEN[®], wyprodukowanych do grudnia 2009 r., a także opisuje, w jaki sposób „Bezpieczna Architektura” może pomóc w monitorowaniu tych urządzeń. Firma Boston Scientific stwierdziła, że działanie kondensatora niskonapięciowego w tej podgrupie urządzeń z czasem może ulegać pogorszeniu, powodując zwiększony prąd upływu, co może prowadzić do przedwczesnego wyczerpania baterii. Wszystkie zgłoszone dotąd przypadki zidentyfikowano przy użyciu narzędzi diagnostycznych w ramach Bezpiecznej Architektury Boston Scientific *zanim* działanie urządzenia uległo pogorszeniu.

Opis i implikacje kliniczne

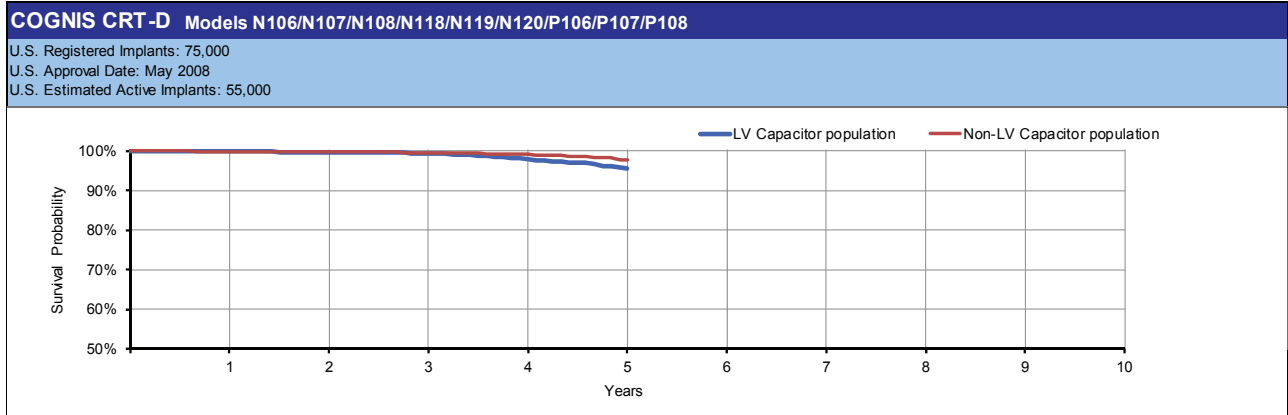
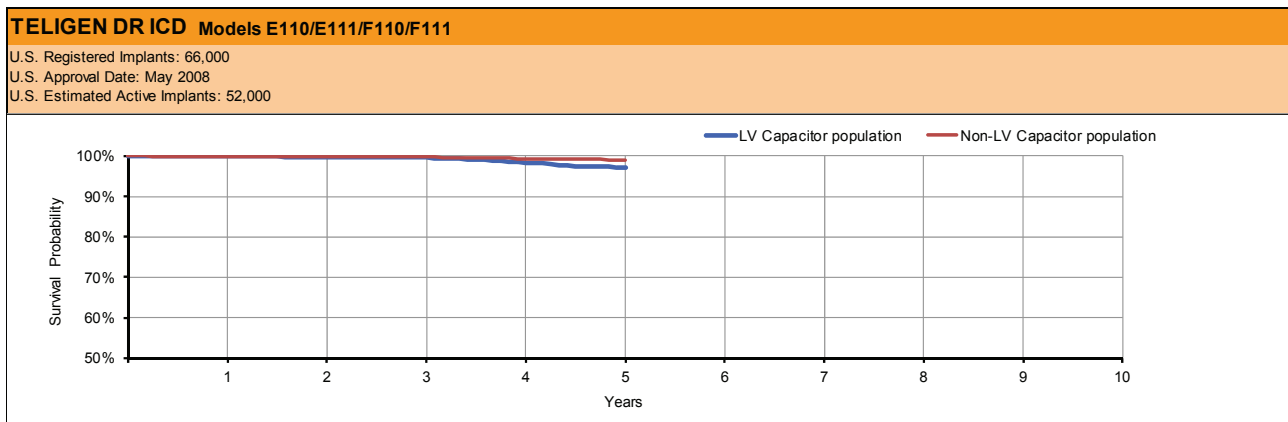
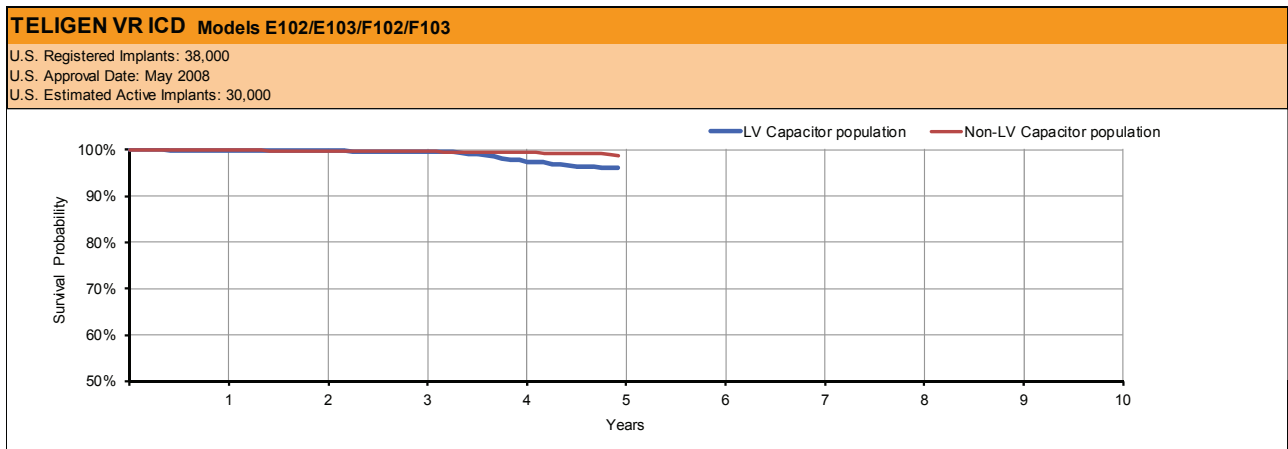
Załącznik A: Skumulowany czas przeżywalności niezależnie od przyczyny* w przypadku urządzeń w podgrupie z kondensatorem niskonapięciowym i poza nią (dane ze Stanów Zjednoczonych)

Załącznik A zawiera porównanie skumulowanego czasu przeżywalności „niezależnie od przyczyny” pomiędzy urządzeniami COGNIS/TELIGEN w zidentyfikowanej podgrupie i poza nią. W sumie od maja 2008 r. rozdystrybuowano i wszczepiono około 264 000 defibrylatorów COGNIS i TELIGEN. W przypadku podgrupy około 38 500 urządzeń (15% wszystkich), które wytworzono do grudnia 2009 r., zanotowano jednak większą liczbę przypadków wadliwego działania kondensatorów LV (około 0,67%, czyli 1 na 150). Urządzenia z tej podgrupy nie są dostępne do implantacji od listopada 2010 roku. W odróżnieniu od tej podgrupy, wskaźnik występowania pogorszenia działania kondensatora LV w przypadku innych urządzeń COGNIS/TELIGEN (225 500) wynosi około 0,0093%, czyli 1 na 10 700.

*Obejmuje normalne przypadki wyczerpania baterii i przypadki potwierdzonego wadliwego działania.
