Temat: Pilny komunikat dotyczący bezpieczeństwa stosowania produktu – dostępność aktualizacji oprogramowania czujnika wentylacji minutowej dla stymulatorów nr ref.: 92186345-FA (prosimy zobaczyć poprzednie powiadomienie z grudnia 2017 o numerze referencyjnym 92186345-FA).

Komunikat podsumowujący dotyczący bezpieczeństwa stosowania produktu (FSN)

Boston Scientific - aktualizacja oprogramowania związana z nadczułością sygnału czujnika wentylacji minutowej (MV)

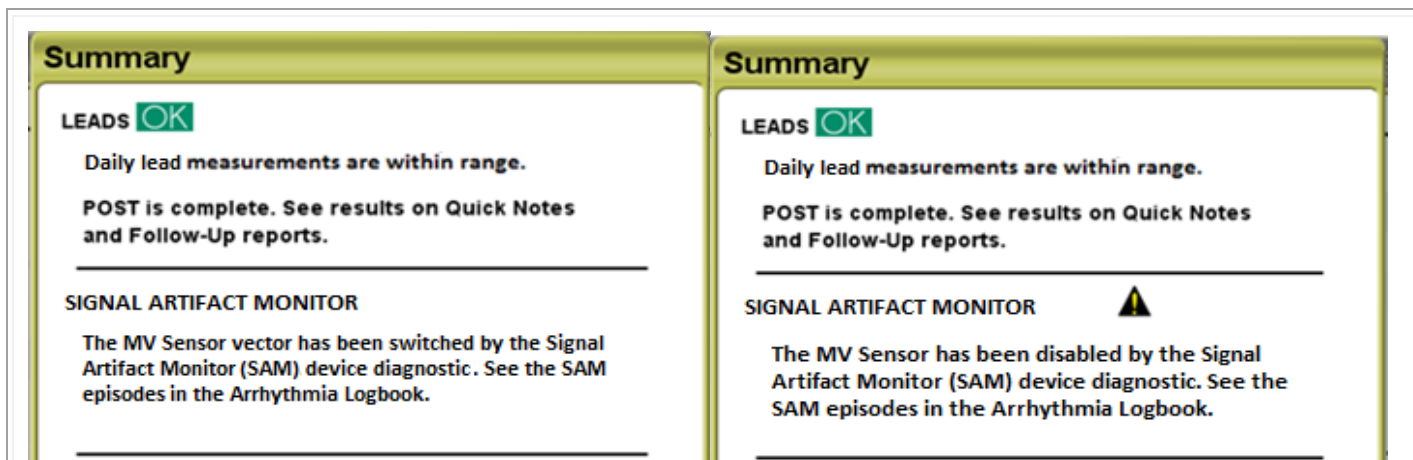
Rysunek 1. Podsumowujące okno dialogowe wyświetlane podczas kolejnej interogacji po przełączeniu wektora czujnika MV lub wyłączeniu czujnika MV przez monitor artefaktów sygnału.

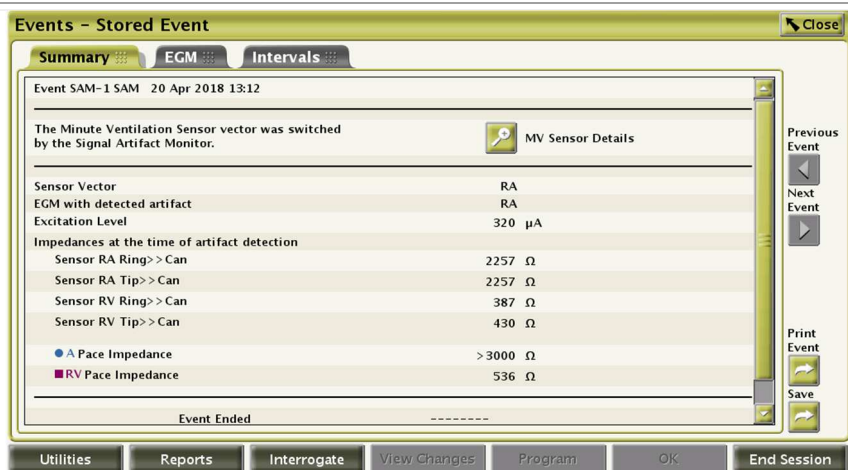
Tabela 3. Przykład epizodu monitora artefaktów sygnału ze skojarzonym wektorem i wartościami impedancji odprowadzeń.

Epizod monitora SAM zawiera elektrogram (EGM) oraz skojarzone wartości impedancji odprowadzeń i wektor czujnika. Impedancje RA/RV pierścień>>puszka oraz końcówka>>puszka są nowymi danymi diagnostycznymi, które w połączeniu z impedancjami odprowadzeń stymulatora mogą być przydatne w wykrywaniu problemów z integralnością odprowadzeń lub podłączeniami odprowadzeń (Tabela 3).

W tym przypadku impedancja RA końcówka/pierścień>>korpus oraz impedancja stymulacji A są poza zakresem.

- Czujnik RA/RV, pierścień>>puszka: 100-1500 Ω
- Czujnik RA/RV, końcówka>>puszka: 200-2000 Ω .
