Wrzesień 2014 r.

### **Podsumowanie**

Ten list stanowi zaktualizowaną wersję informacji dla lekarzy z sierpnia 2013 r., które dotyczyły niektórych wszczepialnych kardiowerterów-defibrylatorów (ICD) COGNIS™ CRT-Ds i TELIGEN™, w których występuje częstsze zbyt wczesne wyczerpanie baterii z powodu nieodpowiedniego działania kondensatora niskiego napięcia. Po kolejnym roku doświadczeń klinicznych i analiz określiliśmy drugi zestaw urządzeń, w których może dochodzić do obniżenia wydajności kondensatora niskiego napięcia w tempie podobnym do występującego w urządzeniach określonych w nocie z sierpnia 2013 r.

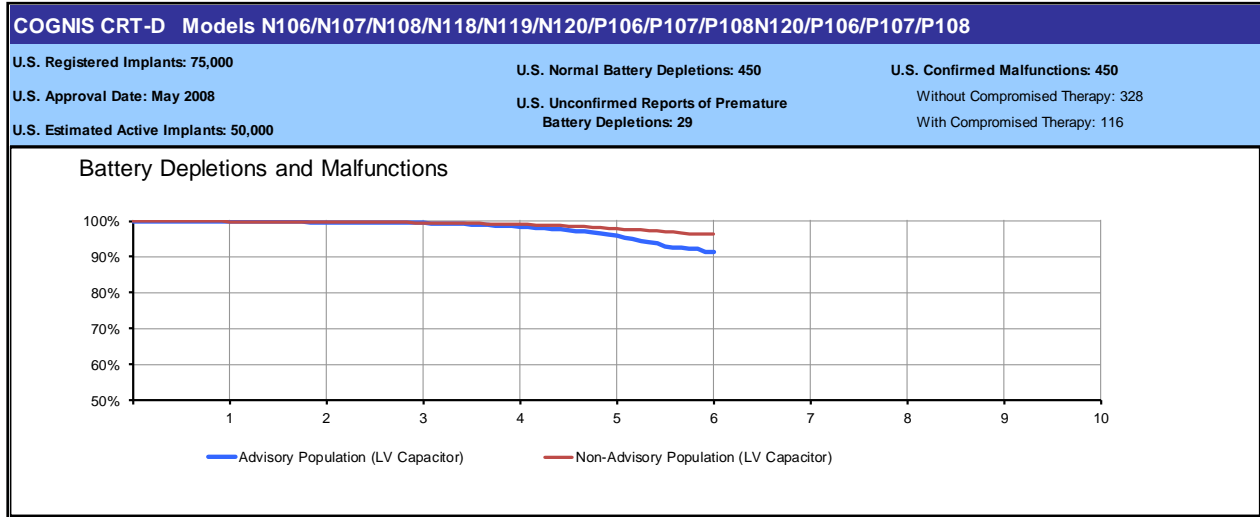
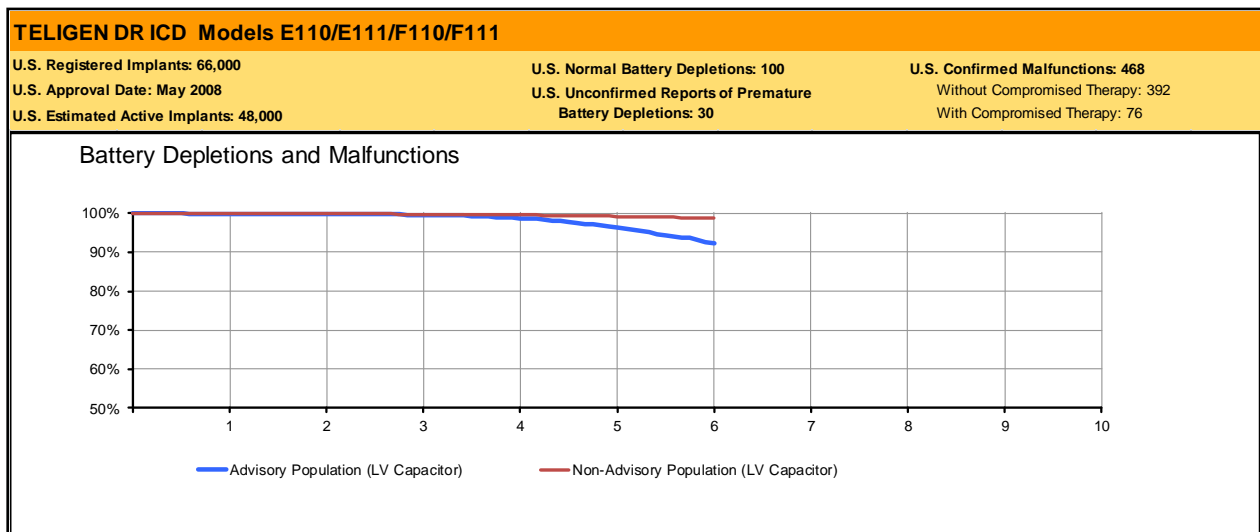
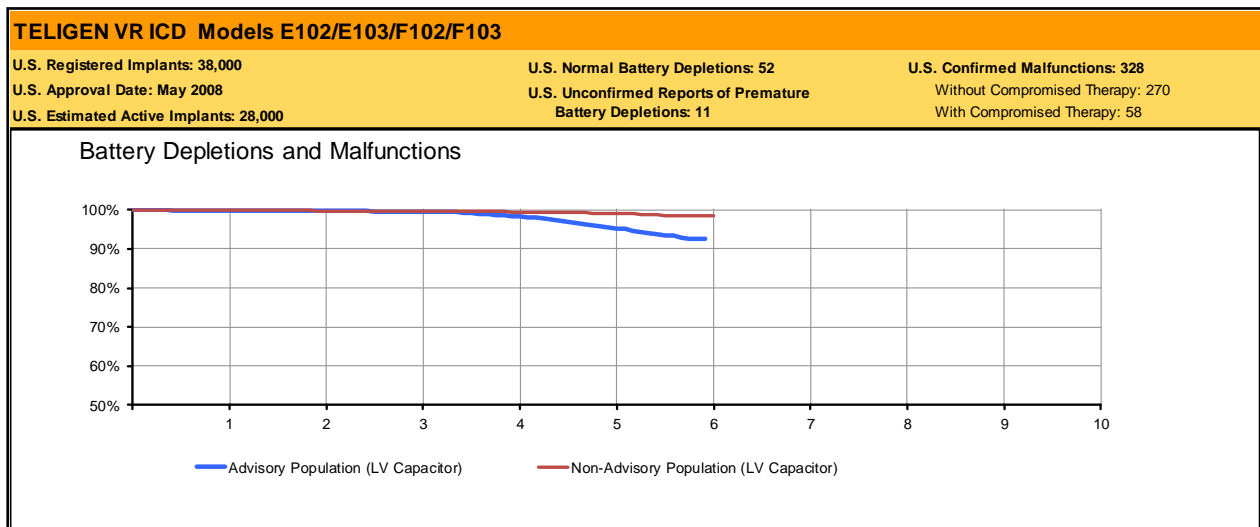
# Załącznik A

Od maja 2008 roku dystrybuowano i wszczęto około 267 000 defibrylatorów COGNIS i TELIGEN. Łączny poziom przeżycia, z uwzględnieniem normalnego wyczerpania baterii, wynosi około 95% w czasie 72 miesięcy (patrz załącznik A).

**Łączny wskaźnik przeżywalności we wszystkich sytuacjach\* dotyczący osób z wadliwymi oraz z poprawnie działającymi urządzeniami (dane z terenu Stanów Zjednoczonych).**

\*Uwzględnia normalne wyczerpanie baterii i potwierdzone awarie.
