AKTUALIZACJA DANYCH DOTYCZĄCYCH NADZORU WYROBU MEDYCZNEGO PO WPROWADZENIU NA RYNEK

Cewnik re-entry OUTBACK® LTD™ firmy Cordis Nr kat. CROTB42120

18 listopada 2013 r.

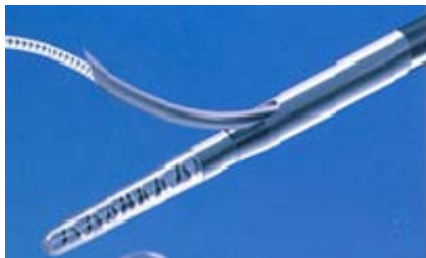
W ramach rutynowego programu nadzorowania bezpieczeństwa po wprowadzeniu na rynek, firma Cordis zwróciła uwagę, iż w ostatnim czasie nastąpił wzrost częstości reklamacji dotyczących oddzielania się dystalnej końcówki (kończówki stożkowej, ang. *nosecone*) cewnika re-entry OUTBACK® LTD™ firmy Cordis. W większości przypadków miało to miejsce, gdy cewniki wprowadzono przez widoczne/zwapnione podziały w odcinku aortalno-biodrowym. Kończówka stożkowa jest „przymocowana” do wewnętrznego kołnierza cewnika i wykazuje zarówno zgodność pod względem biologicznym, jak i w badaniu MRI (patrz Rys. poniżej). Zabiegi chirurgiczne wykonywane u tych pacjentów były takie same jak zabiegi planowe, pod warunkiem, że interwencje przezskórne zakończyły się niepowodzeniem i nie były zmieniane przez oddzielanie się końcówki stożkowej.

← Kończówka (kończówka stożkowa)

Ekspersi stwierdzili, iż lekarze mogą: „*stosować zbyt wiele siły podczas wprowadzania cewnika re-entry OUTBACK. W celu udroźnienia bardzo „złośliwego” podziału w odcinku aortalno-udowym stosowana jest niepotrzebna siła, powodując nieumyślny wzrost ilości przypadków uszkodzeń wyrobu, tj. uszkodzenie stożkowej końcówki wyrobu.*” W związku z tym lekarze specjaliści zalecają ściśle przestrzeganie opisów etapów zabiegu oraz zachowanie środków ostrożności opisanych w instrukcji użycia wyrobu medycznego.

- Należy zawsze korzystać z wizualizacji końcówki cewnika podczas wprowadzania przez podział w odcinku aortalno-udowym.
- W przypadku silnego oporu odczuwanego podczas manipulowania/wprowadzania cewnika, należy określić przyczynę oporu przed kontynuowaniem zabiegu. Należy rozważyć wprowadzenie balonów rozprężonych do średnicy 3–4 mm pod niskim ciśnieniem w celu rozszerzenia punktów oporu, w miarę potrzeb, wzdłuż drogi cewnika. W przypadku gdy przyczyny nie można określić, należy usunąć OB-LTD.
- Nadmierne obracanie, wyginanie lub skręcanie OB-LTD może wpływać na jego funkcjonowanie. Należy usunąć OB-LTD w przypadku, gdy stanie się nadmiernie poskręcany.
