16 maja 2014 roku
Numer referencyjny FSCA: e360 Vent 2014-04-21

PILNA NOTATKA DOTYCZĄCA BEZPIECZEŃSTWA
Respirator e360 Newport Medical Instruments

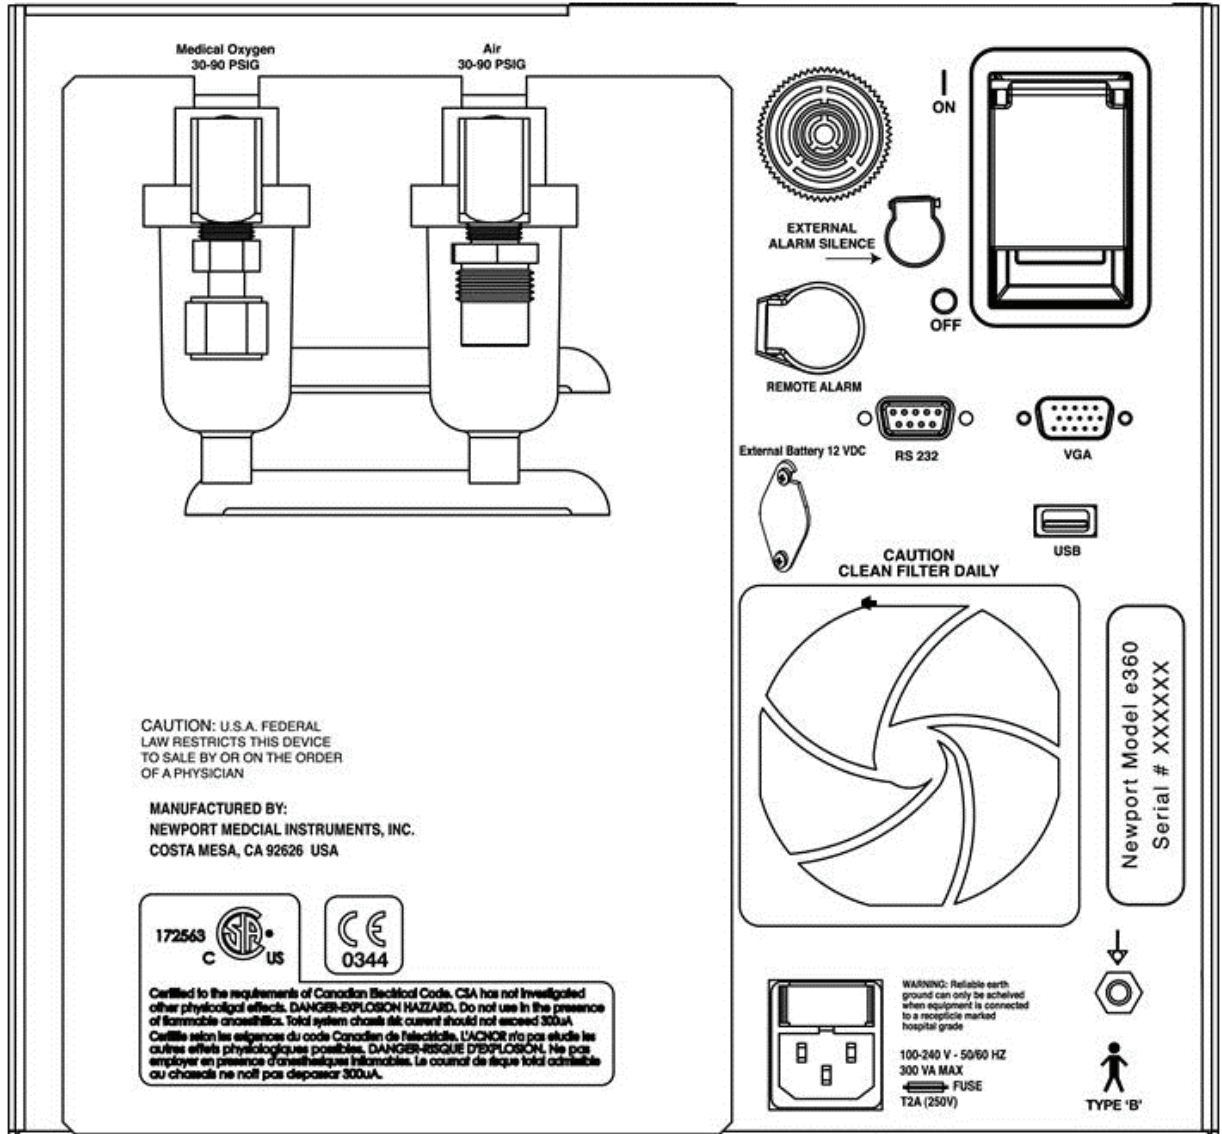
Rysunek 1 – panel tylny respiratora e360

Kontaktując się z w/w Działem, należy znać model modułu respiratora, aby można było określić, którą wersję instrukcji instalacji oprogramowania należy Państwu zainstalować. Wersja modelu respiratora jest oznaczona na panelu tylnym respiratora e360.

Model = S, P lub E otrzyma oprogramowanie UNV

Model = T otrzyma oprogramowanie TST
