Powiadomienie dotyczące bezpieczeństwa wyrobu medycznego

Nazwa produktu: HP M.B.T. Keel Punch Knee Instrument

Identyfikator FSCA: DVA-106858-HHE

Data: listopad 2013 r.

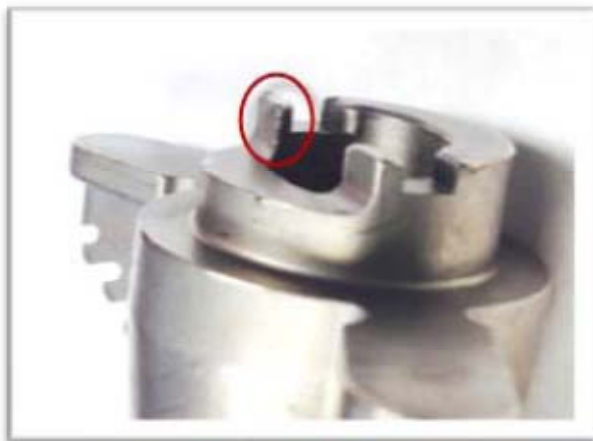
Rys. 1: Przebijak HP MBT Keel Punch Knee Instrument 9505-02-012

Firma DePuy Orthopaedics, Inc. przeprowadza dobrowolne działanie korygujące bezpieczeństwo wyrobu medycznego przebijaka HP M.B.T. Keel Punch Knee Instrument ze względu na możliwość pęknięcia wypustki od strony do połączenia (Rys. 1) i pozostawienia w ciele pacjenta. Informacje przedstawione w niniejszym dokumencie stanowią wytyczne dotyczące stosowania i postępowania z wyrobem medycznym, jak również potencjalne następstwa kliniczne w przypadku pęknięcia wypustki.

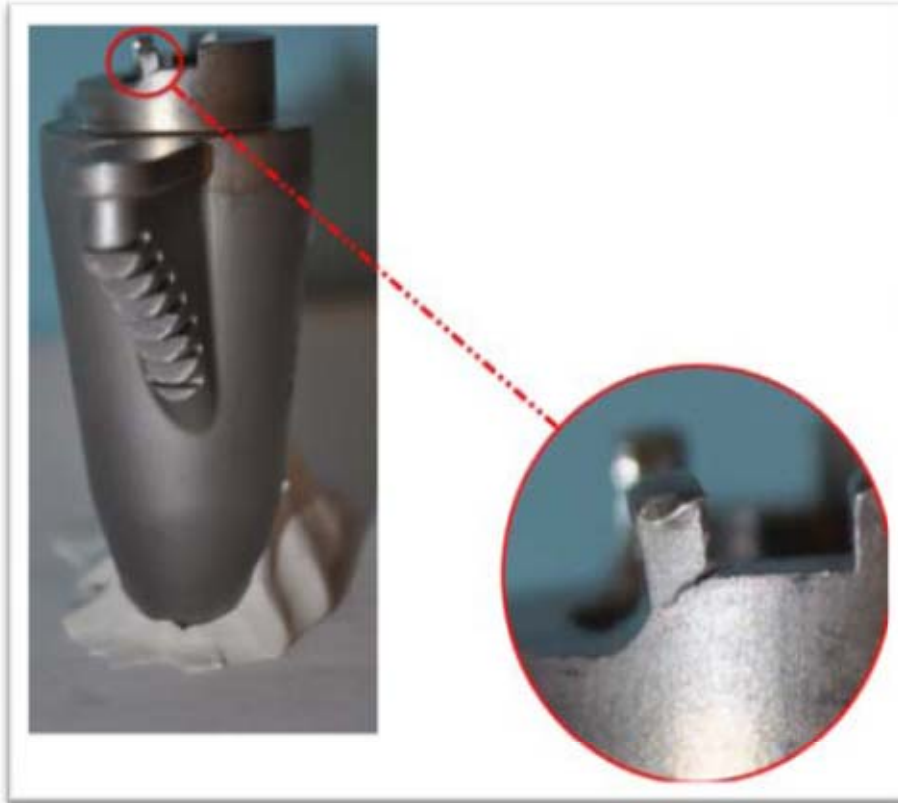
Firma DePuy Orthopaedics, Inc. zidentyfikowała potencjalny problem polegający na możliwości pęknięcia i pozostawienia w ciele pacjenta w przypadku nieusunięcia wypustki w wyrobie przebijak HP M.B.T. Keel Punch. Firma DePuy Orthopaedics, Inc. otrzymała 148 zgłoszeń dotyczących pękniętych wypustek w latach 2008–2013 (około 0,026% przypadków).

Rys. 2: Pęknięta wypustka w przebijaku Keel punch

W celu zmniejszenia prawdopodobieństwa pozostawienia fragmentów wyrobu medycznego w ciele pacjenta, użytkownicy powinni regularnie kontrolować stan wypustek w przebijaku, szczególnie przed i po użyciu wyrobu. Przebijaki Keel punch noszące ślady nadpęknięcia, złamania lub z brakującymi wypustkami należy zwrócić do firmy DePuy Orthopaedics, Inc., patrz Rys. 2.

Firma podjęła działania w celu zmian projektowych w przebijaku HP M.B.T. Keel Punch Knee Instrument w celu zmniejszenia możliwości pęknięcia wypustek. Przebijak HP M.B.T. Keel Punch Knee Instrument może być nadal używany.
