**Do wszystkich klientów i użytkowników  
urządzeń do wentylacji ratunkowej  
Oxylog 3000 i Oxylog 3000 plus**

### **Ważna informacja dotycząca bezpieczeństwa!!!**

**Oxylog 3000, Oxylog 3000 plus  
Niesprawność funkcji wentylowania z komunikatem błędu „Niesprawne pokrętko kontrolne”**

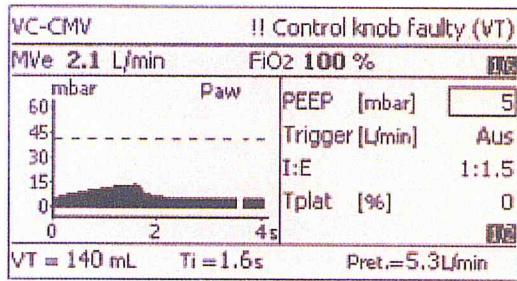
Za każdym razem, gdy w urządzeniu z zainstalowanym nowym oprogramowaniem wystąpi komunikat „Niesprawne pokrętko kontrolne”, urządzenie będzie kontynuowało wentylowanie zgodnie z ostatnim właściwym ustawieniem, wyświetli, na przykład, wartości dla objętości oddechowej w przypadku niesprawnego potencjometru oraz wyświetli odpowiedni alarm (patrz poniższa ilustracja).

Obecna wersja oprogramowania zostanie zastąpiona w Oxylog 3000 plus wersją 1.06, a w Oxylog 3000 wersją 1.23.

Zgodnie ze zmienioną instrukcją użytkowania, zalecamy kontrolowanie stanu pacjenta oraz wentylacji.

Lokalny przedstawiciel serwisu firmy Dräger lub partner serwisowy skontaktuje się z Państwem w celu ustalenia terminu aktualizacji oprogramowania.
