Do wszystkich użytkowników
Atlan A300, Atlan A300XL
Atlan A350, Atlan A350XL

sierpień 2021 r.

Ważna informacja dotycząca bezpieczeństwa

Artefakty na wykresach ciśnienia i przepływu

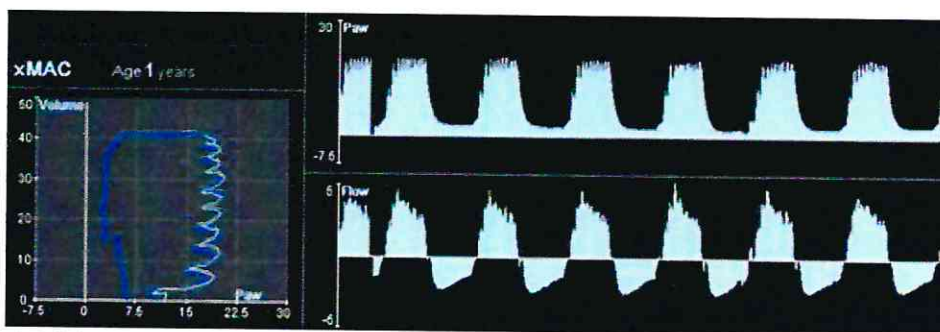
w ramach realizowanego przez nas globalnego monitorowania produktów, po wprowadzeniu do obrotu odnotowaliśmy bardzo rzadkie przypadki, w których stanowiska do znieczulania Atlan posiadające wersję oprogramowania SW 1.01 wyświetlają artefakty (zniekształcenia obrazu) na wykresach ciśnienia i przepływu, gdy urządzenie pracuje w jednym z następujących trybów wentylacji: PC – CMV, PC – SIMV, PC – SIMV / PS, VC – CMV / Autoflow, VC – SIMV / Autoflow, VC – SIMV / PS / Autoflow, CPAP / PSV.

Artefakty na wykresie ciśnienia i przepływu

Nasza kontrola wykazała, że artefakty pojawiają się wyłącznie przy rzadkich kombinacjach niektórych wartości oporu i podatności całego układu, np. filtrów, przewodów oddechowych, rurki dotchawiczej, płuc pacjenta i szczelności. Choć artefakty te są widoczne na wyświetlanym wykresie ciśnienia i przepływu i mogą być słyszalne podczas osłuchiwania, skoki ciśnienia i przepływu nie docierają do płuc pacjenta ze względu na efekt filtra dolnoprzepustowego wywołany oporem w rurce dotchawiczej i górnych drogach oddechowych.

W chwili obecnej Dräger prowadzi prace nad aktualizacją oprogramowania, która usunie opisany problem. Gdy tylko nowe oprogramowanie będzie dostępne, Państwa lokalny przedstawiciel Dräger skontaktuje się z Państwem w celu umówienia terminu przeprowadzenia aktualizacji. Aktualizacja oprogramowania zostanie zrealizowana nieodpłatnie.

Dopóki nie zostanie udostępniona aktualizacja oprogramowania mogą Państwo kontynuować użytkowanie urządzenia i używać trybów wentylacji, których dotyczy problem, jednak upewniając się, że decyzje terapeutyczne nie są podejmowane wyłącznie na podstawie zniekształconych wykresów.

Występowaniu artefaktów można zapobiec przełączając urządzenie w jeden z trybów wentylacji, w których artefakty nie występują.
