## WAŻNE ZAWIADOMIENIE DOTYCZĄCE BEZPIECZEŃSTWA

## Możliwe niedopasowanie położenia ramy współrzędnych względem adaptera ramy

**Produkt: Leksell Gamma Knife® Perfexion™**

**Numer referencyjny FCO (ang. Field Change Order, polecenie modyfikacji w siedzibie klienta):**  
100-01-202-027

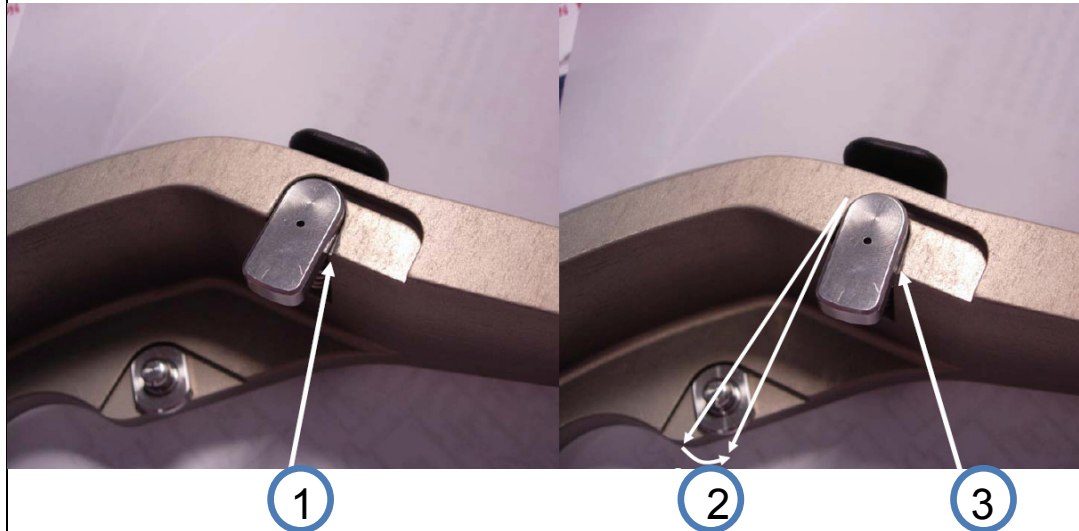
Rysunek 1, 2 Pozycjonowanie zaczepu

Zakres:	Adaptory ramy o numerach seryjnych od <b>FV001</b> do <b>FV376</b> . Numer seryjny jest wygrawerowany na adapterze ramy.
Opis:	<p>W systemie Leksell Gamma Knife® Perfexion™ przed leczeniem rama współrzędnych jest mocowana do systemu pozycjonowania pacjenta za pomocą adaptera ramy. Ramę współrzędnych mocuje się do adaptera ramy za pomocą zaczepów. Zaczepy należy obrócić o dziewięćdziesiąt stopni, a następnie zablokować.</p> <p>Zgłoszono nam, że zaczepy mogą blokować się przed wykonaniem pełnego obrotu, co skutkuje niewłaściwym zamocowaniem ramy. W dochodzeniu wykazano, że może dojść do sytuacji, w której zaczepy adaptera mogą utknąć tuż nad powierzchnią ramy współrzędnych, w wyniku czego rama nie zostanie zamocowana poprawnie. Może to doprowadzić do powstania niewielkiego luzu pomiędzy ramą współrzędnych a adapterem ramy w osi Z Leksell®.</p> <p>Może powstać mały ubytek, jeśli zaczep zablokowany na siłę w sytuacji gdy nie był w pełni obrócony. Szczegóły widoczne są na rysunku 3. Jeśli zaczep zablokuje się w miejscu ubytku, powstanie luz pomiędzy ramą a zaczepem.</p>

- 1: Zaczep w prawidłowej pozycji
- 2: Zaczep w pozycji o niewielkim kącie odchylenia w stosunku do wymaganego obrotu
- 3: Użycie siły w celu umieszczenia zaczepu w nieprawidłowej pozycji może doprowadzić do powstania ubytku na adapterze ramy
- 4: Może dojść do zablokowania zaczepu w miejscu ubytku zamiast na górnej części ramy

<p>Po zgłoszeniu problemu przez jedną z placówek przeprowadzono odpowiednie dochodzenie. Jego wyniki wskazują, że ze względu na możliwe różnice w procesie produkcyjnym zaczepty mogą nie mocować ramy współrzędnych do adaptera ramy w sposób prawidłowy. Prawdopodobieństwo wystąpienia tej nieprawidłowości jest niewielkie, ale wykazano, że w przypadku niektórych zaczeptów sytuacji takiej nie można wykluczyć.</p>
Efekty kliniczne:	<p>Jeśli rama współrzędnych nie jest zamocowana do adaptera ramy prawidłowo, może dojść do powstania luzu i przesunięcia obszaru tarczowego względem planowanej pozycji o maksymalnie 0,5 mm.</p>
Rozwiązanie:	<p>Firma Elekta zwiększyła wymagania dotyczące pomiarów wykonywanych w procesie produkcyjnym. Dokona również kontroli/wymiany adapterów ramy, których dotyczy opisywany problem.</p> <p>Użytkownik powinien zawsze wykonywać następujące czynności:</p> <ul style="list-style-type: none"><li>• Dopilnować, aby plastikowa dźwignia (czarny element na rysunku 1 i 2) była używana wyłącznie wtedy, gdy znajduje się pod prawidłowym kątem w stosunku do adaptera ramy.</li><li>• Jeśli podczas obracania plastikowej dźwigni wystąpi znaczny opór, nie należy obracać jej na siłę.</li><li>• Upewnić się, że plastikowa dźwignia jest całkowicie wyrównana z adapterem ramy i nie występują żadne odchylenia.</li></ul>
