## **PILNE ZAWIADOMIENIE DOTYCZĄCE BEZPIECZEŃSTWA**

Znak wewn. GE Healthcare: FMI 60876

DOTYCZY: Połączenie z MRU; wszystkie aparaty MRI firmy GE Healthcare z magnesami nadprzewodzącymi

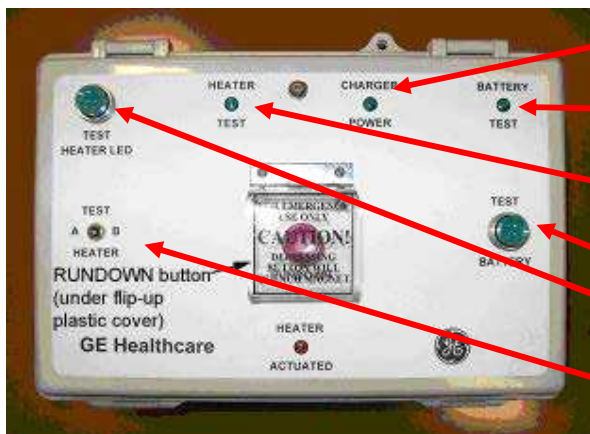
MRU i jego funkcje

W niektórych ośrodkach moduł MRU może nie być podłączony do magnesu. Jeśli moduł MRU jest odłączony, nie będzie działał zgodnie z oczekiwaniami i nie wyłączy magnesu po naciśnięciu przycisku. W sytuacjach nagłych odłączony moduł MRU może opóźnić usunięcie obiektu ferromagnetycznego z magnesu, co może potencjalnie doprowadzić do zagrażających życiu obrażeń. **Moduł MRU musi być zawsze podłączony do magnesu.**

1. Sprawdzić, czy zielona dioda CHARGER POWER świeci się.
2. Wcisnąć przełącznik TEST BATTERY i przytrzymać go przez 15 sekund. Po wciśnięciu przełącznika TEST BATTERY zielona dioda BATTERY TEST powinna zaświecić się (dioda świeci przez cały czas, kiedy przełącznik pozostaje wciśnięty).
3. Ustawić przełącznik TEST HEATER w pozycji A. Powinna zaświecić się zielona dioda HEATER TEST. Jeśli dioda nie zaświeci się, wcisnąć przełącznik TEST HEATER LED, aby sprawdzić, czy dioda działa.
4. Ustawić przełącznik TEST HEATER w pozycji B. Powinna zaświecić się zielona dioda HEATER TEST. Jeśli dioda nie zaświeci się, wcisnąć przełącznik TEST HEATER LED, aby sprawdzić, czy dioda działa.

**Jeśli podczas testu MRU nie będzie się zachowywać w sposób opisany dla 4 powyższych etapów, firma GEHC zdecydowanie zaleca, aby odstąpić od korzystania z aparatu i natychmiast wezwać przedstawiciela firmy GEHC.**
