PILNE – NOTATKA BEZPIECZEŃSTWA

**MAQUET HLX 2004-5 DF, HLX 3004-5 DF oraz XTEN DF
działanie MSA/2, 017/002/IU**

Notatka bezpieczeństwa: MSA/2017/002/IU

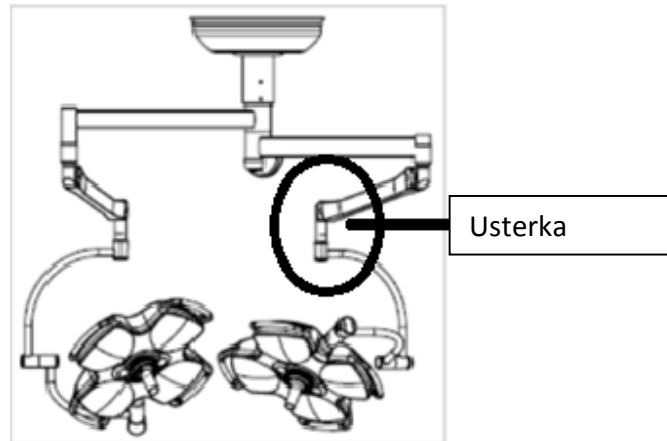
Podjęte przez nas czynności wykazały, że istnieje pewne zagrożenie, które może wystąpić w związku z urządzeniami typów i o numerach seryjnych wskazanych w niniejszym dokumencie. Zagrożenie wynika z pęknięcia metalowych ramion. Pęknięcia mogą spowodować odłamanie się ramienia. Urządzenia te mają

Usterka wynika z pęknięć powstających w rejonie spawu koło przedniego przegubu ramienia. W 2006 poprawiliśmy konstrukcję ramienia. Omawiany tu problem dotyczy na Państwa rynku wyłącznie podmiotów ujętych w załączonym zestawieniu.

Rozwiązanie: MAQUET sugeruje wymianę ramion objętych notatką, tak aby zapewnić skuteczne i bezpieczne działanie wszystkich urządzeń znajdujących się na rynku.

Niniejszym listem informujemy od działaniu naprawczym polegającym na wymianie na nowe wszystkich ramion znajdujących się w użyciu, których może dotyczyć usterka. Działanie zostanie przeprowadzone by nie dopuścić do powstania zagrożeń dla ludzi i sprzętu.
