Temat: Odłączanie się wspornika lampy Volista

Produkty, których dotyczy problem: Wszystkie kopuły firmy Getinge z linii Volista, modele Access, StandOP, Triop i Quicklock wyprodukowane do grudnia 2016 r.

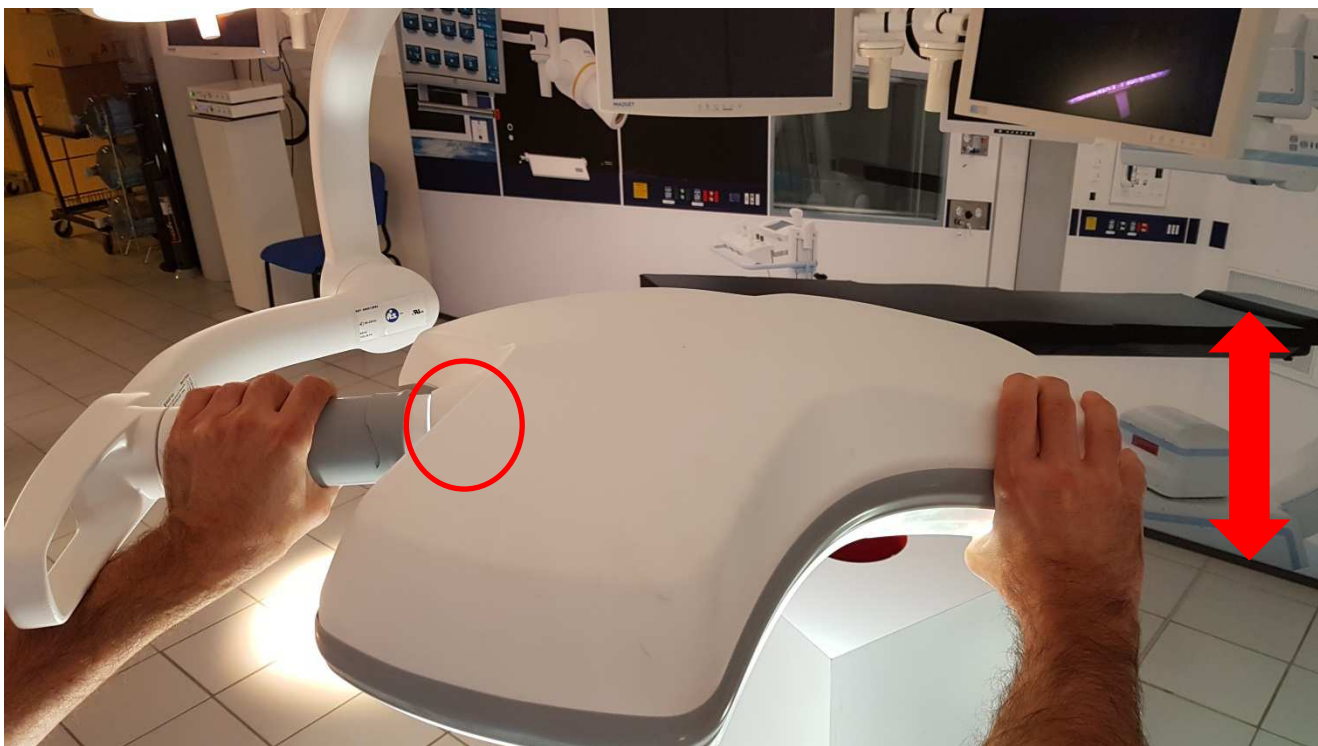
Stwierdziliśmy istnienie problemu, który w pewnych warunkach może uniemożliwiać prawidłowe działanie urządzenia. Ustalono, że w przypadku niektórych wytworzonych urządzeń podczas procesu produkcyjnego zapomniano zamontować śrubę we wsporniku kopuły lub że w miarę użytkowania śruby poluzowują się. W konsekwencji, trzon głowicy lampy może się złamać, a kopuła może się odłączyć podczas manipulowania i może utrzymywać się tylko na kablach. Takie zdarzenie jest raczej bardziej prawdopodobne podczas konserwacji, czyszczenia i przygotowania do operacji.

Przytrzymać kopułę obiema rękami (jak pokazano na poniższym zdjęciu) i sprawdzić, czy występuje luz, próbując poruszać kopułą w górę i w dół (zgodnie ze strzałkami). Jeśli w kopule występuje luz, będzie wyczuwalny w obszarze zakreślonym na czerwono na poniższym zdjęciu.

W przypadku wykrycia luzu w kopule należy zaprzestać używania urządzenia i niezwłocznie poinformować o tym lokalnego przedstawiciela firmy Getinge.

Firma Getinge podejmie działania terenowe obejmujące wszystkie urządzenia, których dotyczy problem. Skontaktuje się z Państwem przedstawiciel handlowy lub serwisowy firmy Getinge w celu zaplanowania modernizacji Państwa urządzenia.
