NOTATKA BEZPIECZEŃSTWA

respiratora HAMILTON-C6

PN: 160021

Nr ref.: CER 101091

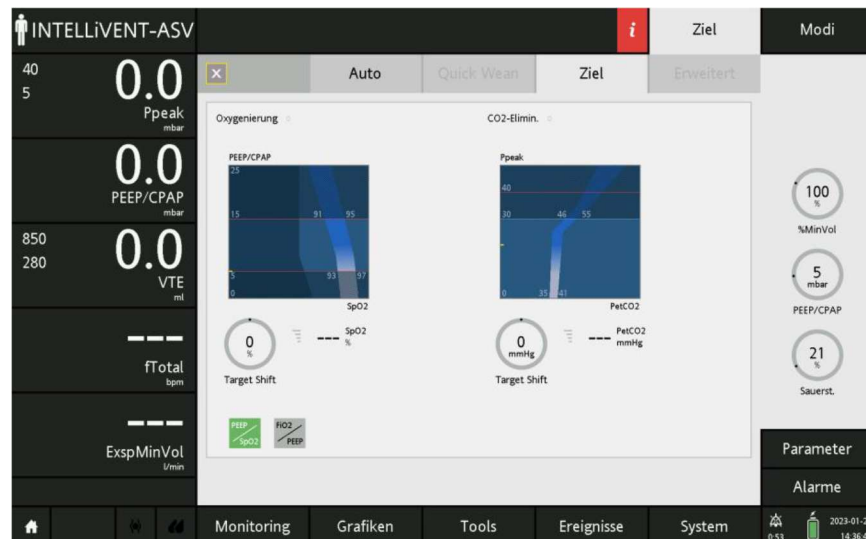
Wyświetlacz respiratora HAMILTON-C6 wyłączał się i uruchamiał ponownie w niektórych przypadkach. Ponowne uruchomienie wyświetlacza zajmuje około 45 sekund. W procesie ponownego uruchamiania wyświetlacz pozostaje czarny, a urządzenie emituje alarm. Wentylacja jest kontynuowana w trybie INTELLiVENT-ASV.

Ten typ nieprawidłowego działania może wystąpić, gdy operator próbuje zmienić ustawienie **Target Shift** w trybie wentylacji INTELLiVENT-ASV.

W jaki sposób można zapobiegać ustercie? Korzystanie wyłącznie z pokręćła do zmiany ustawień **Target Shift** zmniejsza prawdopodobieństwo wystąpienia tego typu nieprawidłowości.

Rozwiązanie problemu: W respiratorach bez opcji INTELLiVENT-ASV konieczne jest przeprowadzenie aktualizacji oprogramowania do wersji 1.2.2 lub wyższej.

W respiratorach z opcją INTELLiVENT-ASV konieczne jest przeprowadzenie aktualizacji oprogramowania do wersji 1.2.3 lub wyższej
