Temat: Podnośniki jezdne Liko® Viking® L, Viking® M, Viking® XL i Viking® 300 – Potencjalne uszkodzenie siłownika

Identyfikator FSCA: Mod 1228

Rodzaj działania: Powiadomienie o działaniu naprawczym

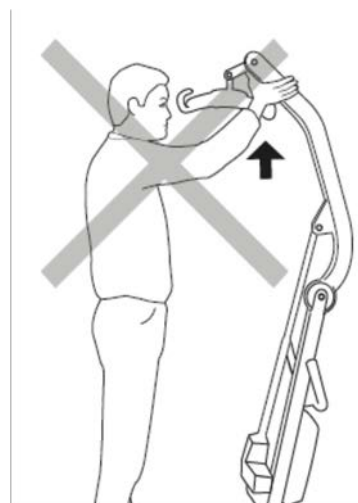
Kwestia ta jest zgłaszana przez użytkowników, którzy ręcznie podnoszą zespół ramienia podnośnika, jak pokazano na rysunku po prawej stronie.

Zespół ramienia podnośnika należy podnosić tylko siłownikiem (silnik podnośnika). Jeśli zespół ramienia podnośnika jest podnoszony ręcznie, siłownik może zostać uszkodzony i zakleszczony w najwyższym położeniu. Po zakleszczeniu siłownika, podnośnika nie można unieść/ obniżyć silnikiem podnośnika. Jeżeli pacjent jest podnoszony w nosidłach, gdy siłownik jest zakleszczony, istnieje potencjalne zagrożenie upadkiem pacjenta. Zagrożenie to może spowodować drobne lub potencjalnie niebezpieczne dla pacjenta urazy, jeśli upadek obejmuje cały skok siłownika.

Hill-Rom wysłała klientom zawiadomienia z prośbą o niepodnoszenie ramienia podnośnika ręcznie, ponieważ siłownik może ulec zakleszczeniu i/lub uszkodzeniu. Klienci zostaną poinstruowani o konieczności stałego używania regulatorów ręcznych lub modułu sterowania do obsługi podnośnika. Urządzenie używane w sposób zgodny z instrukcją nie stwarza zagrożenia. Hill-Rom zmienia etykiety produktu w celu wyeliminowania tego zagrożenia i oczekujemy przekazania załączonego zawiadomienia klientom.

Hill-Rom wyraża obawę, że siłownik może ulec uszkodzeniu w wyniku ręcznego podnoszenia i tym samym może być bardziej podatny na zakleszczenie w najwyższym położeniu przy ponownym ręcznym podnoszeniu. Aby zmniejszyć ryzyko takiego zdarzenia, Hill-Rom zapowiada korektę, która obejmie przegląd wszystkich podnośników Viking®, które mogą być dotknięte tym zjawiskiem. Uszkodzone siłowniki zostaną wymienione.

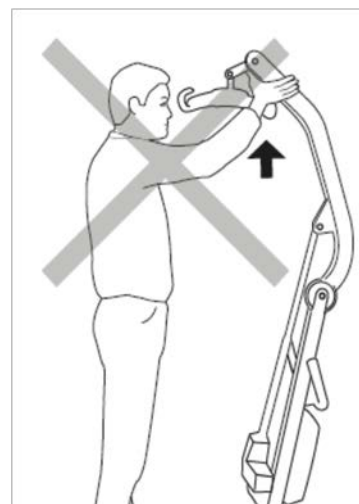
Kwestia ta jest zgłaszana przez użytkowników, którzy ręcznie podnoszą zespół ramienia podnośnika, jak pokazano na rysunku po prawej stronie.

Zespół ramienia podnośnika należy podnosić tylko siłownikiem (silnik podnośnika). Jeśli zespół ramienia podnośnika jest podnoszony ręcznie, siłownik może zostać uszkodzony i zakleszczony w najwyższym położeniu. Po zakleszczeniu siłownika, podnośnika nie można unieść/ obniżyć siłownikiem podnośnika. Jeżeli pacjent jest podnoszony w nosidłach, gdy siłownik jest zakleszczony, istnieje potencjalne zagrożenie upadkiem pacjenta. Zagrożenie to może spowodować drobne lub potencjalnie niebezpieczne dla pacjenta urazy, jeśli upadek obejmuje cały skok siłownika.

Hill-Rom prosi klientów o niepodnoszenie ramienia podnośnika ręcznie, ponieważ siłownik może ulec zakleszczeniu i/lub uszkodzeniu. Do obsługi podnośnika należy zawsze używać regulatorów ręcznych lub modułu sterującego. Urządzenie używane w sposób zgodny z instrukcją nie stwarza zagrożenia. Hill-Rom aktualizuje etykietowanie produktów w celu usunięcia tego zagrożenia.

Hill-Rom wyraża obawę, że siłownik może ulec uszkodzeniu w wyniku ręcznego podnoszenia i tym samym może być bardziej podatny na zakleszczenie w najwyższym położeniu przy ponownym ręcznym podnoszeniu. Aby zmniejszyć ryzyko takiego zdarzenia, Hill-Rom zapowiada

korektę, która obejmie przegląd wszystkich podnośników Viking®, które mogą być dotknięte tym zjawiskiem. Uszkodzone siłowniki zostaną wymienione.

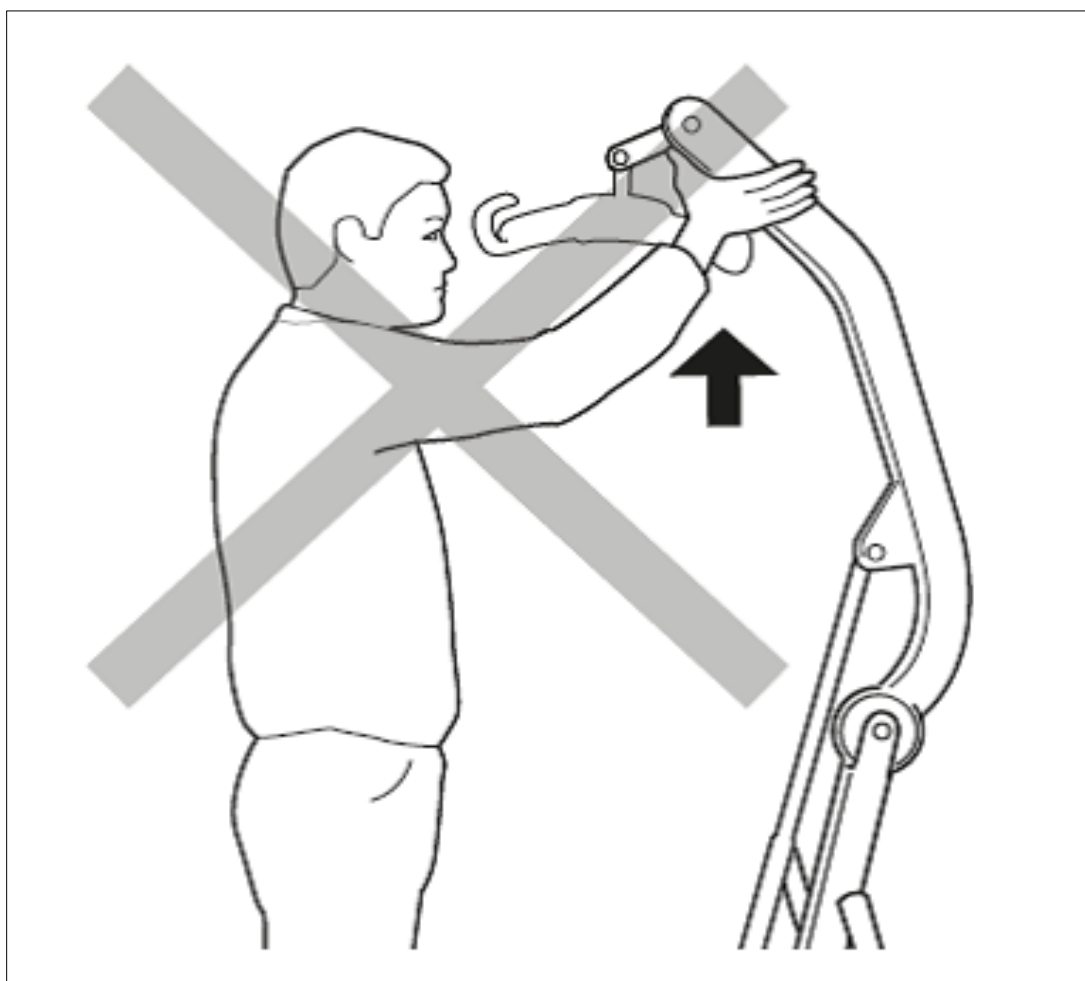
Wkładka do instrukcji podnośnika Viking®

**△ Nie podnosić
ramienia podnośnika
ręcznie!**

Niniejsze pismo stanowi aktualizację nalepek ostrzegających przed ręcznym podnoszeniem zespołu ramienia podnośnika. Do zaktualizowania Instrukcji podnośników jezdnych Viking® prosimy wykorzystać wkładkę załączoną do niniejszego pisma. Pełne instrukcje ze zaktualizowanym oznakowaniem przyjętym w niniejszym dokumencie są dostępne w firmie Hill-Rom.
