## **NOTATKA BEZPIECZEŃSTWA**

### **Dodatkowy port Clave w zestawach podstawowych PRIMARY PLUMSET™**

**Zestawy do podaży płynów (pompa infuzyjna, do wlewów dożylnych i przetaczania krwi)**

**Q.FA.EMEA.2013.019**

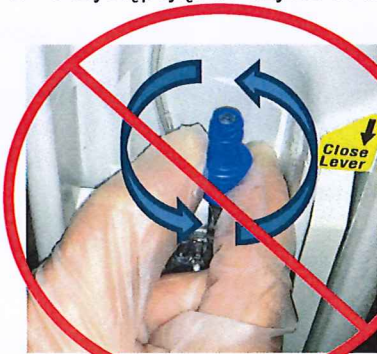
Firma Hospira otrzymała pewną liczbę zgłoszeń, łącznie z jednym przypadkiem poważnego uszkodzenia zdrowia, odnoszących się do wyciekania płynu z dodatkowego portu CLAVE z zestawów do dożylnego podawania płynów (Hospira Plum-Set IV) podczas wlewu, co zostało spowodowane przerwaniem połączenia pomiędzy łącznikiem CLAVE a dodatkowym portem w kasetach Plum™. Usterka ta może przejawiać się w postaci popękanej powierzchni spojenia pomiędzy łącznikiem CLAVE a portem dodatkowym lub całkowitego oddzielenia się łącznika CLAVE od portu dodatkowego.

**Nie przekręcać łącznika CLAVE**

1. Przystępując do użycia dodatkowego portu, nie przekręcać ani nie zginać łącznika CLAVE.

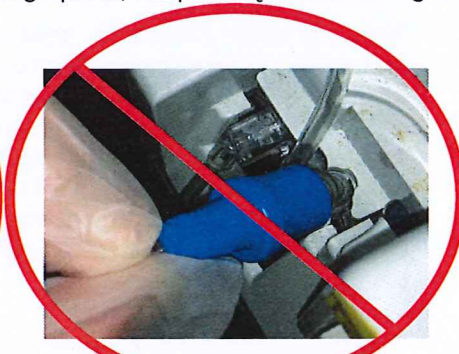
**Nie zginać łącznika CLAVE**
