**PILNA INFORMACJA DOTYCZĄCA BEZPIECZEŃSTWA PRODUKTU /  
WYCOFANIA PRODUKTU Z RYNKU**

Wkładka 2M 15° do endoprotezy stawu biodrowego MUTARS® RS Cup i LUMiC® TiN

**Nasz nr referencyjny: FSCA\_17002**

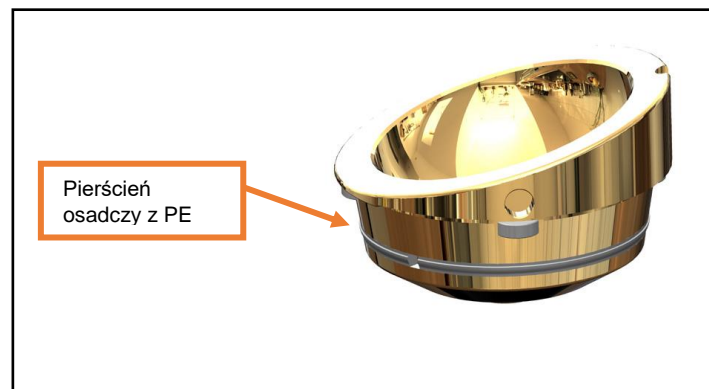
Rysunek 1: Wkładka 2M 15° z pierścieniem osadczym z PE

Rysunek 1 przedstawia wkładkę 2M 15° z pierścieniem osadczym z PE.

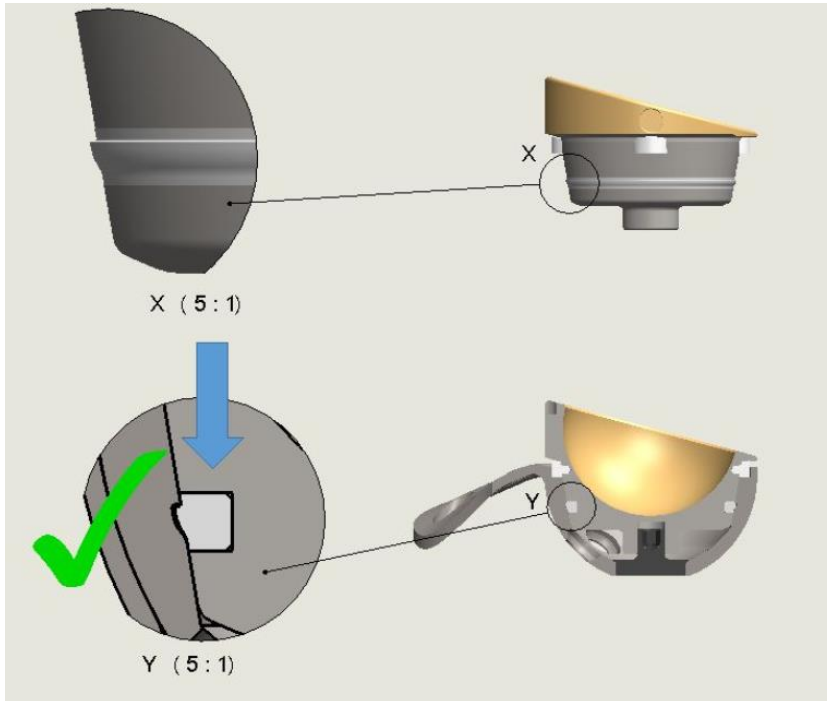
**Rysunek 2:**

Pierścień osadczy z PE ma płaszczyznę górną i spodnią. W sytuacji, gdy pierścień jest zamontowany prawidłowo, wargę zatrząskową wskazuje w przewidziany do tego celu otwór w panewce endoprotezy, zapewniając w ten sposób prawidłowe i bezpieczne ustawienie wkładki w panewce (p. rysunek 2).

**Montaż prawidłowy**

Górna część ilustracji przedstawia na powiększonym fragmencie (z lewej strony) prawidłowo zamontowany pierścień osadczy wkładki 2M 15°. „Nosek” wargi zatraskowej jest skierowany ku górze.

W dolnej części ilustracji widać w tym przypadku właściwe obramowanie wkładki w panewce endoprotezy (z prawej strony). Na powiększonym fragmencie rysunku widoczna jest wargę zatraskową skierowaną ku górze (z lewej strony).

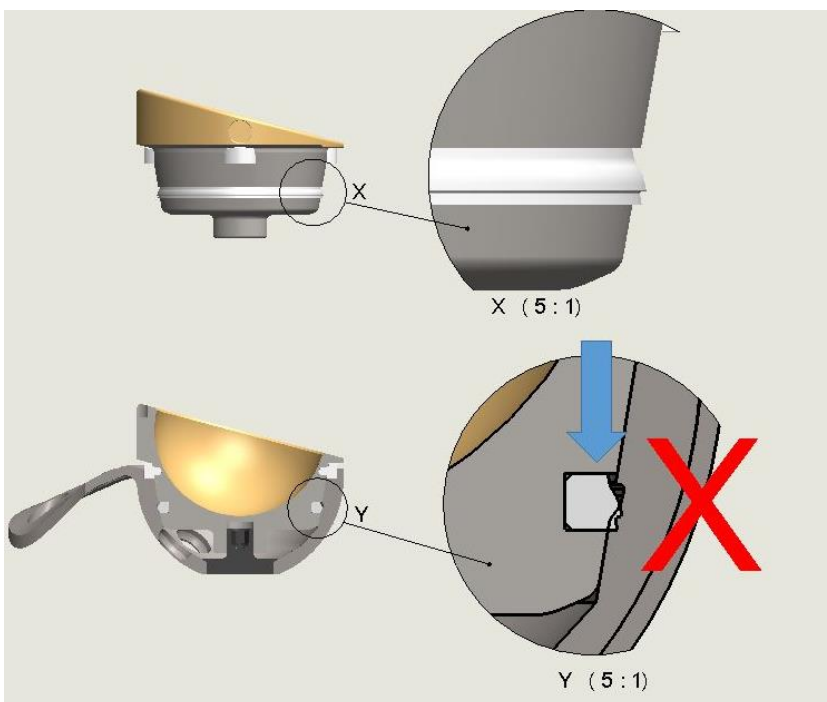
**Rysunek 3:**

Jeżeli natomiast pierścień osadczy jest zamontowany odwrotnie, to wargę zatrząskową nie może utworzyć zabezpieczenia kształtowego, zostaje ona ściśnięta i pierścień osadczy nie spełnia swojej funkcji. (p. rysunek 3).

**Montaż nieprawidłowy**

Górna część ilustracji przedstawia na powiększonym fragmencie (z prawej strony) odwrotnie zamontowany pierścień osadczy wkładki 2M 15°. „Nosek” wargi zatraskowej jest skierowany ku dołowi.

W dolnej części ilustracji widać w tym przypadku niewłaściwe obramowanie wkładki w panewce endoprotezy (z lewej strony). Na powiększonym fragmencie rysunku widoczna jest wargę zatraskową skierowaną w dół (z prawej strony). Podczas ustawiania nie spełnia ona wówczas pierwotnie przewidzianej funkcji zabezpieczającej.

W przypadku niewłaściwie zamontowanego pierścienia osadczego nie ma możliwości zapewnienia prawidłowej i bezpiecznej pozycji wkładki 2M w panewce endoprotezy.

1. Ze skutkiem natychmiastowym zostaje wydany zakaz implantowania dotyczący wszystkich wkładek 2M 15° o wyszczególnionych numerach REF, będących w posiadaniu Pańskiej/Pani placówki.
2. Wszystkie wadliwe wkładki 2M 15° z wyżej wyszczególnionymi numerami REF zostają przez nas wycofane z rynku celem przeprowadzenia ich kontroli w naszej firmie.
3. Prosimy o wypełnienie załączonego faksowego formularza odpowiedzi i odesłanie go faksem **w terminie pięciu dni roboczych** do firmy implantcast GmbH.  
FAX: +49 4161 744 201
