Pilne powiadomienie dotyczące bezpieczeństwa

Nazwa handlowa produktu, którego dotyczy problem: Aptio® Automation

Identyfikator FSCA: FSCA- AP2 - 202109 - 03

Data: 06 września 2021

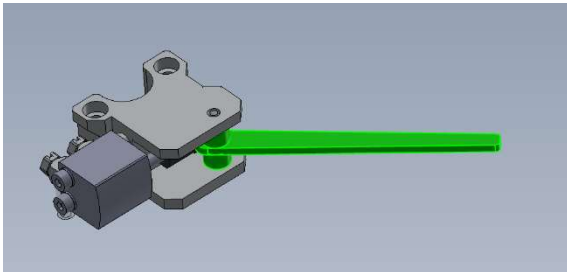
Ilustracja 2: Wygląd mechanizmu przekierowania

- nie występują żadne przeszkody, które uniemożliwiałyby prawidłowe uruchomienie i ruch podczas przekierowania;
- mechanizm przekierowania jest nienaruszony, patrz *Ilustracja 2*;
- pozycja mechanizmu przekierowania jest wyrównana w stosunku do profili podczas przekierowywania próbki, patrz *Ilustracja 3*; próbki, które muszą być przekierowane przez analizator, są przekierowywane płynnie, bez braku lub częściowego zablokowania nośnika.

Jeżeli kontrola wzrokowa nie zakończy się pomyślnym wynikiem, należy się skontaktować z lokalnym działem pomocy technicznej w celu uzyskania pomocy przed użyciem modułu interfejsu systemu automatyki do analizatora ADVIA Centaur XP/XPT w celu przetwarzania próbek.
