**Komunikat dotyczący bezpieczeństwa stosowania produktu –
Komunikat 2`**

**Pilne działania naprawcze dotyczące urządzenia medycznego –
2955842-03-13-2015-003-C**

Nierówny wygląd i potencjalne rozdarcia obłożeń dla systemu

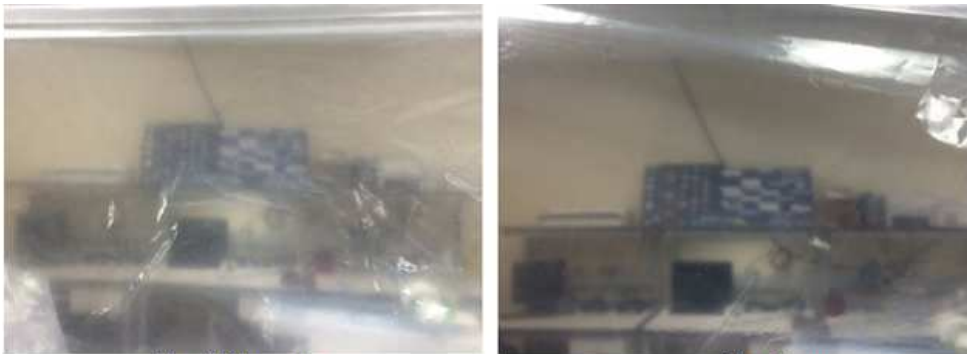
Rysunek 2.

3. Należy sprawdzić, czy powierzchnia obłożenia nie ma nierównego wyglądu i nie jest śliska w dotyku lub zatłuszczona (**Rysunek 2**). Jeżeli obłożenie ma któryś z tych problemów, nie należy go używać. Należy zwrócić obłożenie do ISI, zgodnie ze standardowym procesem RMA.

Nierówne/woskowate obłożenie

Przezroczyste obłożenie

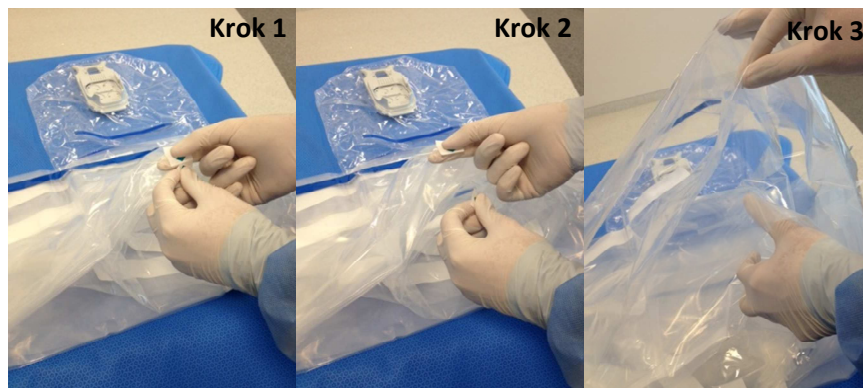
Rysunek 5.

6. **(Rysunek 5, Krok 1)** Należy podzielić górną odrywaną etykietę wzdłuż perforacji. **(Rysunek 5, Krok 2)** Należy rozsunąć zewnętrzne fałdy obłożenia, aby odsłonić fałdy wewnętrzne obłożenia. **(Rysunek 5, Krok 3)** Należy skontrolować wszystkie fałdy obłożenia pomiędzy podzieloną etykietą, aby sprawdzić, czy etykieta jest przytwierdzona jedynie do skrajnych fałd. Nie należy używać obłożenia, jeżeli okaże się, że któraś z wewnętrznych fałd jest przymocowana do etykiety. Należy zwrócić obłożenie do ISI, zgodnie ze standardowym procesem RMA.

7. Należy podzielić dolną odrywaną etykietę (etykiety) wzdłuż perforacji i powtórzyć krok 6 przeglądu. Nie należy używać obłożenia, jeżeli okaże się, że któraś z wewnętrznych fałd jest przymocowana do etykiety. Należy zwrócić obłożenie do ISI, zgodnie ze standardowym procesem RMA.
8. Należy znaleźć główne otwarcie obłożenia i sprawdzić, że jest otwarte dojście do sterylne adaptera. Należy złożyć ponownie obłożenie i uchwycić obłożenie u dołu otwarcia pomiędzy palcem i kciukiem tak, aby przytrzymać wszystkie fałdy obłożenia, ale jednocześnie pozostawić otwarcie otwarte. Nałożyć obłożenie zgodnie z instrukcjami dla użytkownika systemu.
