Pilne informacje dotyczące bezpieczeństwa Zamienione
złącza NIST Aktualizacja oprogramowania respiratora do intensywnej
terapii elisa 600/800/800VIT

FSCA2022013 2022-09-02

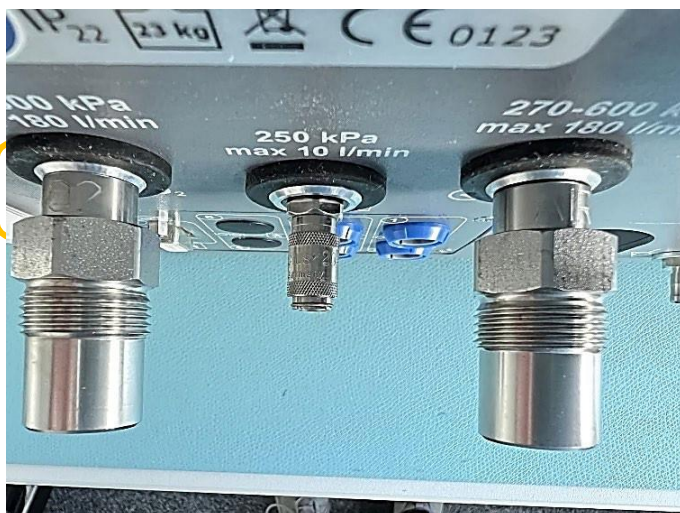
2. Teraz należy sprawdzić złącza NIST pod kątem prawidłowego ustawienia O₂ do O₂ i AIR do AIR (patrz Rysunek 2). W tym celu złącza NIST są kodowane za pomocą graweru (patrz Rysunek 3), a respiratory są odpowiednio oznakowane.

Rysunek 2: Widok kodowania w celu weryfikacji połączeń NIST.

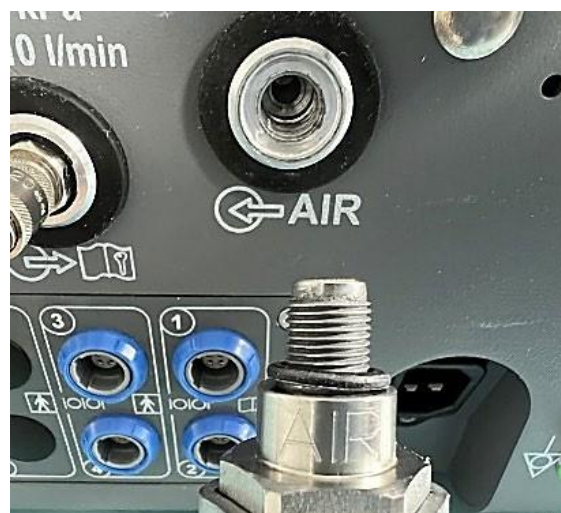
Rysunek 3: Kodowanie złącza NIST
