Pilne zawiadomienie o podjęciu akcji serwisowej dla urządzenia ASP6025

Czerwiec 2017

Urządzenie do obróbki tkanek ASP6025

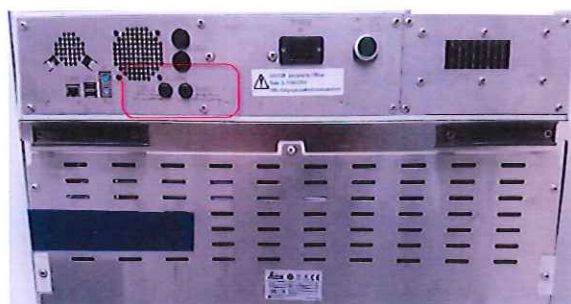
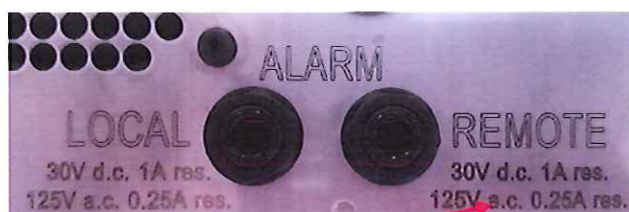
Oznaczenie złączy alarmowych

Wspomniane wyżej urządzenia, których dotyczy zawiadomienie, posiadają nieprawidłowe oznaczenia napięcia podłączanego do złączy alarmowych z tyłu urządzenia (patrz poniższe zdjęcia).

Aktualne oznaczenie informuje o maksymalnym napięciu 125 V prądu zmiennego (AC). Stwierdzono, że w przypadku podłączenia prądu zmiennego o napięciu 125 V do złącza stereo jack 6,3 mm, może w najgorszym przypadku doprowadzić do poważnego wypadku elektrycznego. Ponadto aktualne dane w instrukcji obsługi podają nieprawidłowe napięcie dla złączy alarmowych (patrz zdjęcia poniżej).

Prosimy o natychmiastowe oczyszczenie powierzchni wokół złączy alarmowych (usunięcie tłuszczu). Następnie prosimy odkleić załączoną etykietę samoprzylepną (1) od folii i umieścić ją przy złączach alarmowych, zgodnie ze zdjęciami poniżej. Wygrawerowane na urządzeniu dane nie mogą być widoczne!

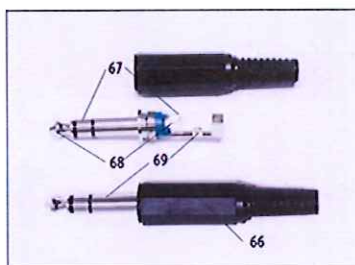
Fig. 63

Wartości maksymalne systemu alarmowego podłączonego do urządzenia nie mogą przekraczać:

Dla 30 V prądu stałego, maks. 1 A
Dla 120 V prądu zmiennego, maks. 0,25 A

Także w przetłumaczonej instrukcji znajdującej się na płycie CD (nr kat. 14049580200) oraz w pomocy online dla urządzenia znaleźć można to samo, nieprawidłowe oznaczenie napięcia dla złączy alarmowych.
