WAŻNY KOMUNIKAT DOTYCZĄCY BEZPIECZEŃSTWA

Mikroskop chirurgiczny Leica M220 F12

Identyfikator FSCA: CAPA-HER-MD-18-009

Kontrola w celu zagwarantowania stabilnego połączenia śrubowego pomiędzy ramieniem wychylnym a przystawką optyki

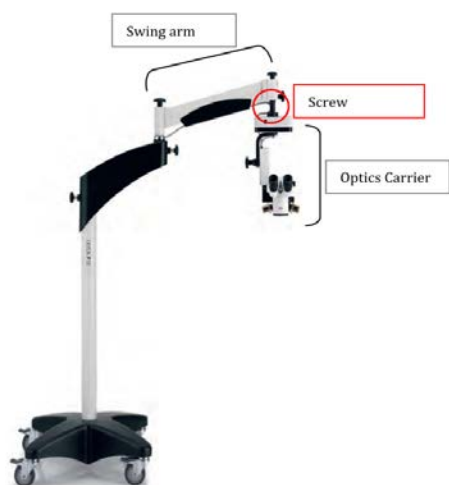
Rys. 1: Mikroskop chirurgiczny Leica M220 F12

Wspomniane reklamacje opisywały awarię części mechanicznej – śruby, która łączy przystawkę optyki z końcową częścią ramienia wychylnego (patrz rys. 1).

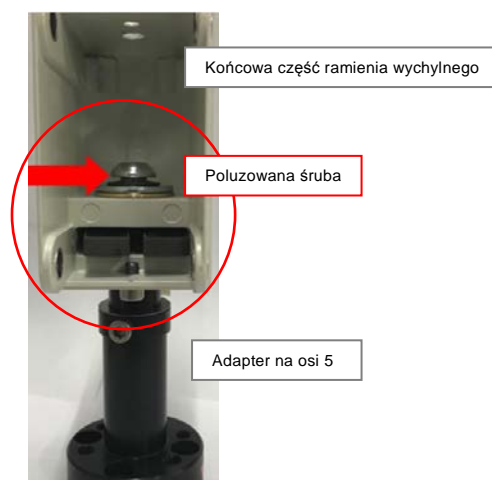
Rys. 2: Poluzowana śruba łącząca ramię wychylnie z przystawką optyki

Firma Leica Microsystems przeprowadziła szczegółowe postępowanie wyjaśniające, w toku którego stwierdzono, że przyczyną zaobserwowanych problemów jest niedostateczne zabezpieczenie śrub łączących ramię wychylne z przystawką optyki (patrz rys. 2). Śruba ta nie była zabezpieczona odpowiednią ilością uszczelnacza do gwintów, który zapewniałby stabilne połączenie ramienia wychylnego z przystawką optyki. Z tego powodu śruba łącząca ramię wychylne z przystawką optyki, poluzowała się (patrz rys. 2), co następnie doprowadziło do spadnięcia przystawki optyki. Awaria ta była identyczna w przypadku obu reklamacji i została powiązana ze zmianą procedury uszczelniania, wprowadzoną przez dostawcę ramienia wychylnego z dniem 22 lutego 2017.

Firma Leica Microsystems postanowiła zorganizować działanie korygujące bezpieczeństwo, polegające na kontroli i, w razie potrzeby, naprawie wszystkich mikroskopów chirurgicznych Leica M220 F12, wyprodukowanych w okresie od 9 marca 2017 do 31 października 2018 w celu zapewnienia bezpieczeństwa pacjentom i zagwarantowania zadowolenia użytkowników produktu.

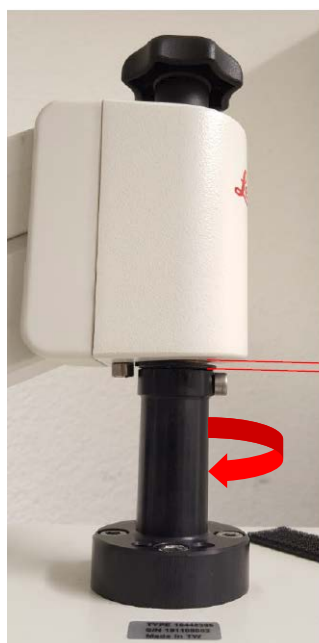
- Jeżeli szczelina pomiędzy czarnym adapterem a białą obudową przy końcowej części ramienia wychylnego jest większa niż 3 mm (patrz rys. 3) lub przystawkę optyki można obrócić o więcej niż 360° (patrz rys. 4): **→ Należy bezzwłocznie zaprzestać użytkowania urządzenia!**
W takim przypadku urządzenia M220 F12 nie wolno dalej użytkować.

Rys. 3: Szczegółowy widok szczeliny pomiędzy czarnym adapterem a białą obudową ramienia wychylnego.

Szczelina większa niż 3 mm lub swobodny obrót przystawki optyki o ponad 360° wskazują na poluzowanie śruby podtrzymującej adapter, co wiąże się z potencjalnym ryzykiem spadnięcia przystawki optyki.
