**PILNA INFORMACJA ZEWNĘTRZNA DOTYCZĄCA BEZPIECZEŃSTWA  
ZEWNĘTRZNE DZIAŁANIE KORYGUJĄCE DOTYCZĄCE WYROBÓW  
MEDYCZNYCH**

**Pompa do kontrapulsacji wewnątrzortalnej (IABP) CARDIOSAVE Maquet/Datascope**

PRODUKT, KTÓREGO DOTYCZY DZIAŁANIE	NUMER CZĘŚCI	DATA DYSTRYBUCJI
Hybrydowa pompa IABP Cardiosave	0998-00-0800-XX i 0998-UC-0800-XX (z wyłączeniem 0998-00-0800-83, 0998-UC-0800-83 i 0998-00-0800-75)	Od 6 marca 2012 r. do 26 kwietnia 2018 r.

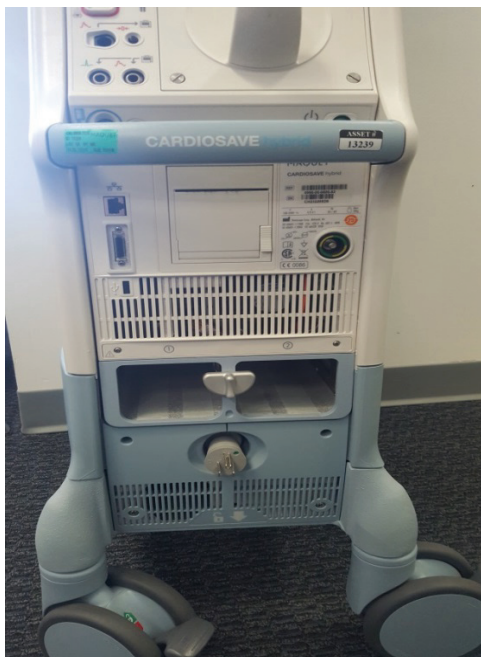
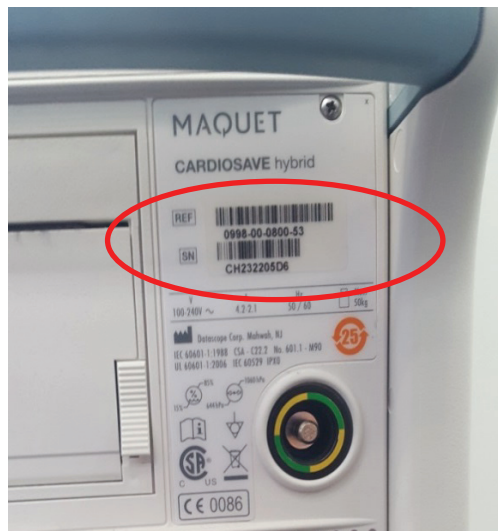
**Rys. 1: Pompa IABP CARDIOSAVE – lokalizacja numeru części (REF) i numeru seryjnego (SN)**

Pompy IABP CARDIOSAVE są produkowane seryjnie. Numer części i numer seryjny można znaleźć na panelu przednim pompy IABP CARDIOSAVE. Zob. **rys. 1** na stronie 3 prezentujący pompę IABP CARDIOSAVE oraz lokalizację numeru części i numeru seryjnego.
