Pilny komunikat dotyczący bezpieczeństwa stosowania produktu**System Medtronic HeartWare™ HVAD™**

Powiadomienie klienta

Sierpień 2021 r.

Nr referencyjny Medtronic: FA1180

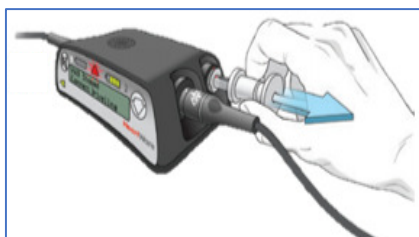
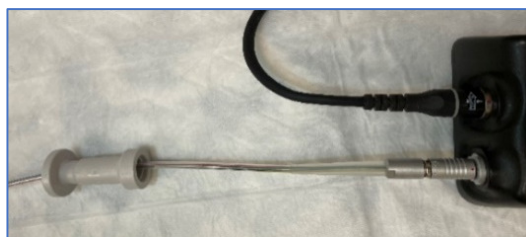
Rysunek 1

Wewnętrzne testy firmy Medtronic wykazały, że przy próbie uzyskania dostępu do złącza układu napędowego może być trudno odsunąć osłonę złącza linii napędowej nad systemem odciążającym. Na następnej stronie przedstawiamy zalecenia firmy Medtronic dotyczące postępowania z pacjentem w przypadku odsunięcia osłony złącza linii układu napędowego.

Trudności w odciążeniu osłony złącza układu napędowego nad systemem odciążającym mogą spowodować opóźnienie w dostępie do złącza układu napędowego. Opóźnienie to może prowadzić do przedłużonego zatrzymania pompy, jeżeli dostęp do złącza układu napędowego jest wymagany w celu usunięcia wadliwego połączenia układu napędowego lub wymiany sterowników. Ponadto, cofnięcie osłony złącza układu napędowego nad systemem odciążającym układ może naruszyć integralność naprawy. W testach laboratoryjnych najczęstszym zaobserwowanym problemem było zwijanie się taśmy, która zachodząc na koniec złącza układu napędowego roluje się podczas odciągania osłony złącza układu napędowego od sterownika.

Naprawa systemu odciążającego ma na celu naprawę uszkodzenia systemu bez konieczności wyłączenia pompy na czas wymiany linii napędowej lub wymiany pompy. Potencjalne trudności w ściąganiu osłony złącza układu napędowego nad systemem odciążającym nie są obecnie uwzględnione w oznakowaniu; dlatego informujemy o tym lekarzy, aby mogli podejmować świadome decyzje dotyczące ryzyka/korzyści i odpowiednio prowadzić swoich pacjentów. Odciągnięcie osłony złącza układu napędowego jest konieczne, aby uzyskać dostęp do złącza układu napędowego (patrz rysunek 1 poniżej), na przykład podczas wymiany sterownika w celu odłączenia układu napędowego od sterownika.

- Osłonę złącza układu napędowego pozostawić na miejscu. Firma Medtronic nie zaleca manipulowania przy osłonie układu napędowego, odcinania jej lub usuwania w inny sposób.

- Należy poinformować pacjentów, że, jeśli to tylko możliwe, wymiana sterownika powinna być przeprowadzana pod nadzorem klinicznym, ponieważ prawdopodobnie trudno będzie zdjąć pokrywę układu napędowego, aby uzyskać dostęp do złącza układu napędowego. Gdy planowana jest przyszła wymiana sterownika (np. gdy wymieniany jest sterownik, który przekroczył 2-letni okres użytkowania), należy zaplanować obecność inżyniera serwisu terenowego firmy Medtronic w celu oceny naprawy systemu odciążającego i oceny potrzeby naprawy, bardziej rozległej naprawy wymagającej krótkiego czasu wyłączenia pompy, która polega na wymianie dystalnego końca przewodu napędowego, w tym złącza i systemu odciążającego.

- Należy rozważyć naprawę złącza w celu wymiany części układu napędowego poza ciałem pacjenta. Naprawa złącza wymaga wyłączenia pompy w celu wymiany uszkodzonego obszaru. Decyzja o wykonaniu naprawy złącza powinna być podejmowana w każdym przypadku indywidualnie, z uwzględnieniem unikalnego ryzyka dla każdego pacjenta, zdolności pacjenta do wytrzymania czasu odłączenia pompy i akceptacji ryzyka.
