## **Pilna notatka dotycząca bezpieczeństwa**

### **Jednojamowy stymulator zewnętrzny 53401**

Czerwiec 2018 r.

Nr ref. Medtronic: FA824

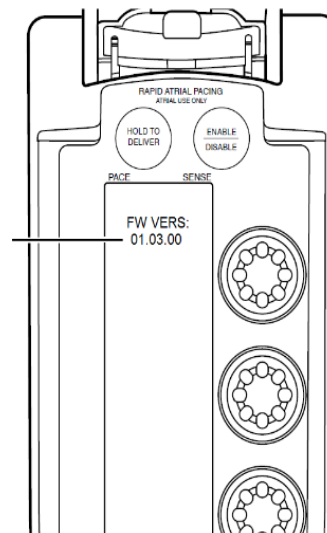
## RYCINA 1 – na tym obrazie przedstawiono zaktualizowane oprogramowanie

Podczas włączania urządzenia  
wersja oprogramowania będzie  
wyświetlana przez 2 sekundy

1. Sprawdzenie, czy opisany problem dotyczy urządzenia EPG 53401 będącego w Państwa posiadaniu.
2. Jeśli problem dotyczy urządzenia, wówczas należy podjąć następujące działania:
  - o Określić, czy oprogramowanie układowe urządzenia EPG zostało zaktualizowane.
    - Włączyć zasilanie i sprawdzić wersję oprogramowania (patrz rycina 1 poniżej).
    - Jeśli oprogramowanie jest w wersji 01.03.00 lub nowszej, oznacza to, że urządzenia EPG zostało zaktualizowane do wersji, która eliminuje opisany problem. Nie są wymagane żadne dalsze działania.
    - Jeśli oprogramowanie układowe jest w wersji 01.02.00, oznacza to, że nie zostało ono zaktualizowane. Mogą Państwo wówczas zlecić nieodpłatne zaktualizowanie oprogramowania urządzenia EPG poprzez Serwis Techniczny firmy Medtronic.
