**Pilna informacja dotycząca bezpieczeństwa**  
**Błąd oprogramowania szacującego pozostającą żywotność urządzenia**  
 Powiadomienie klienta

Dotyczy programatorów i aplikacji do zdalnego monitorowania	Urządzenia objęte komunikacją
Programator 2090 CareLink™ Programator 29901 Encore™ Oprogramowanie systemu CareLink 2491 CareLink SmartSync™ Device Manager Aplikacja mobilna MyCareLink Heart™	<p align="right"><b>Serie następujących urządzeń:</b></p> Claria MRI™/Amplia MRI™/Compia MRI™/Viva™/Brava™ CRT-Ds Visia AF™/Visia AF MRI™/Evera™/Evera MRI™/Primo MRI™/Mirro MRI™ ICDs Azure™/Astra™ IPGs Percepta™/Serena™/Solara™ CRT-Ps Micra™ TPS

Numer referencyjny Medtronic: FA887

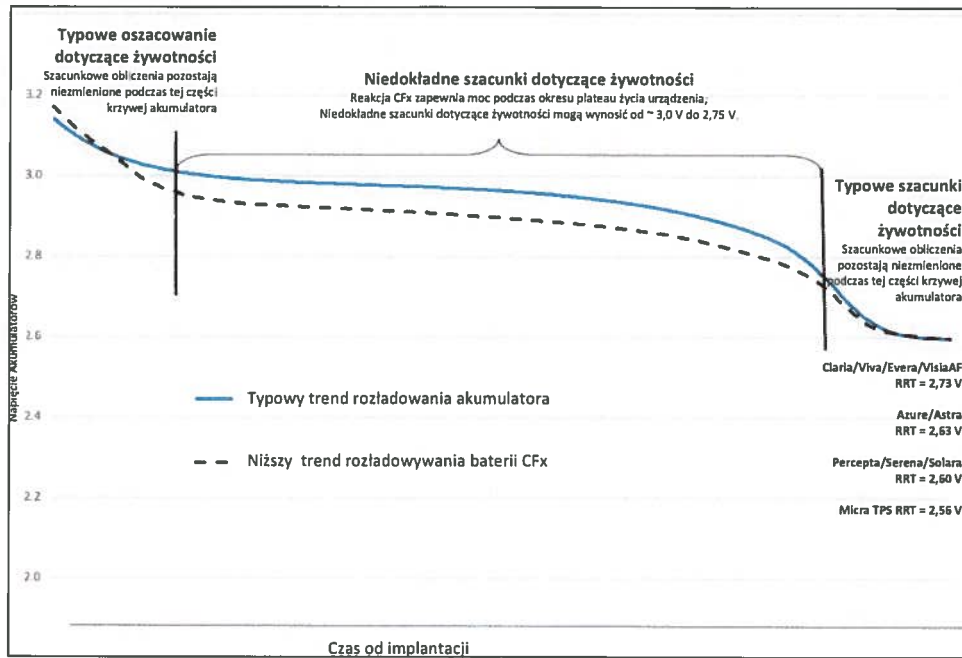
Niedokładne szacunki dotyczące żywotności są ograniczone do dobrze zdefiniowanej serii urządzeń wyprodukowanych między październikiem 2018 r. a kwietniem 2019 r. i występują tylko w środkowej fazie (plateau) okresu użytkowania urządzenia, co ilustruje wykres znajdujący się poniżej. Około 53 100 urządzeń na całym świecie, z 1,23 miliona dystrybuowanych lub sprzedawanych z danej rodziny urządzeń, może wyświetlać niedokładną żywotność.

Przyczyną niedokładnego oszacowania żywotności jest nieco niższe niż typowe napięcie rozładowania podczas fazy plateau krzywej rozładowania baterii (linia przerywana), w porównaniu z typowym plateau napięcia (linia ciągła), jak pokazano na poniższym wykresie. W tym okresie plateau urządzenie zasilane jest przez monofluorek węgla (CFx) w katodzie baterii. Należy zauważyć, że szacunki dotyczące żywotności wcześniej po implantacji oraz później w czasie pracy urządzenia nie ulegają zmianie, jak pokazano poniżej. Bateria pozostaje zgodna ze specyfikacjami operacyjnymi.

**Opracowujemy właśnie aktualizacje oprogramowania dla programatorów i systemów zdalnego monitorowania, aby móc skorygować niedokładności szacunków dotyczących żywotności.** Firma Medtronic dąży do zatwierdzenia przez organy nadzoru i wydania aktualizacji oprogramowania, w połowie 2020 roku. Gdy będą one już dostępne, firma Medtronic poinformuje o dostępności oprogramowania i będzie współpracować z Państwem w celu zainstalowania oprogramowania dla programatorów w klinice i szpitalu. Aktualizacje oprogramowania dla poszczególnych wszczepionych Pacjentom urządzeń nie będzie konieczne do rozwiązania tego problemu, ponieważ oszacowanie żywotności wykonywane jest przez programatory, aplikację mobilną i system CareLink.

- **Nie zaleca się profilaktycznej wymiany urządzenia,** jako że niedokładne szacunki dotyczące żywotności nie mają wpływu na jego funkcje oraz wskaźnik RRT.

- Lekarze powinni prowadzić kontrolę Pacjentów, zgodnie ze standardami praktyki medycznej.
- Zgodnie z instrukcją obsługi, należy w dalszym ciągu korzystać z powiadomień RRT, do określenia, planowej wymiany urządzenia. Jeśli jest to możliwe, należy wykorzystać sygnał dźwiękowy RRT, informujący o niskim napięciu akumulatora, lub bezprzewodowy CareAlert™.
- W dowolnym momencie, jeśli pozostała szacunkowa żywotność będzie mniejsza niż zakładano, należy skontaktować się z działem technicznym Medtronic w celu uzyskania pomocy – wymagana będzie dodatkowa analiza przechowywanych informacji o urządzeniu, aby ocenić, czy szacunki dotyczące krótszej żywotności wynikają z tego problemu.
