Pilny komunikat dotyczący bezpieczeństwa stosowania produktu

Stwardnienie osłony linii napędowej Systemu wspomagającego pracę komór HeartWare™ (HVAD™) utrudniające jej odłączenie

Numer referencyjny Medtronic: FA1293

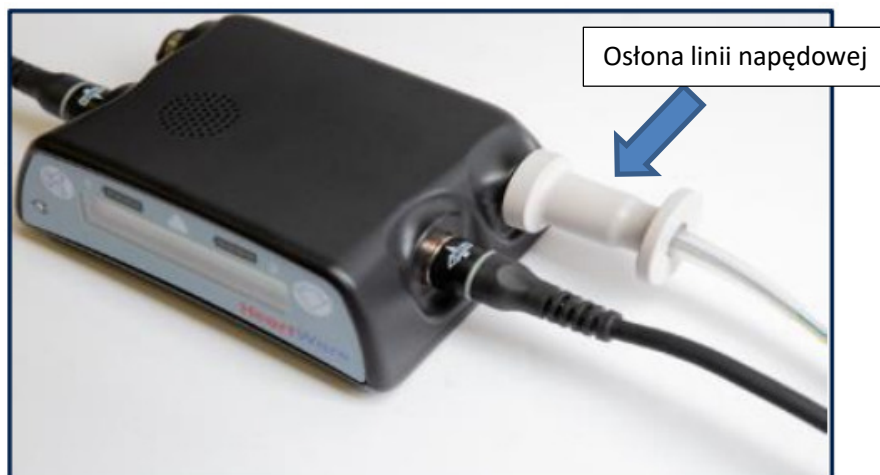
Firma Medtronic zwraca się do Pana/Pani, przekazując ważne informacje dotyczące bezpieczeństwa, związane z osłoną linii napędowej sterownika systemu HVAD™. **Wraz z upływem czasu osłona linii napędowej może ulec stwardnieniu, stwarzając trudności z przesunięciem osłony lub prowadząc do braku możliwości jej przesunięcia w celu uzyskania dostępu do złącza sterownika linii napędowej. Dostęp do złącza linii napędowej może być opóźniony, co może mieć wpływ na pacjenta w efekcie przedłużonego zatrzymania pompy, jeśli wystąpi pilna potrzeba rozwiązania problemu ze złączem linii napędowej lub sterownikiem. W przypadku stwierdzenia stwardnienia osłony linii napędowej należy skontaktować się z lokalnym przedstawicielem firmy Medtronic w celu przeprowadzenia dalszej oceny i/lub serwisu.**

Problem wynika z utraty plastyfikatora i może zostać przyspieszony przez czynniki środowiskowe. Plastyfikator utrzymuje materiał osłony linii napędowej w postaci miękkiej i plastycznej.

Rycina 1: Sterownik z osłoną linii napędowej zainstalowaną na złączu linii napędowej

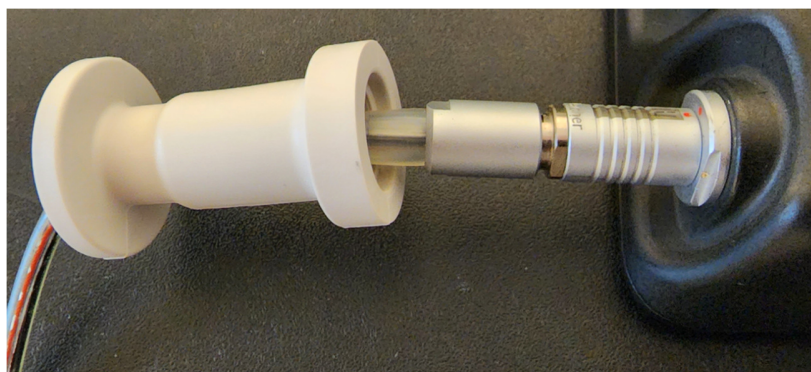
Rycina 2: Osłona linii napędowej zsunięta ze złącza linii napędowej do kabla linii napędowej

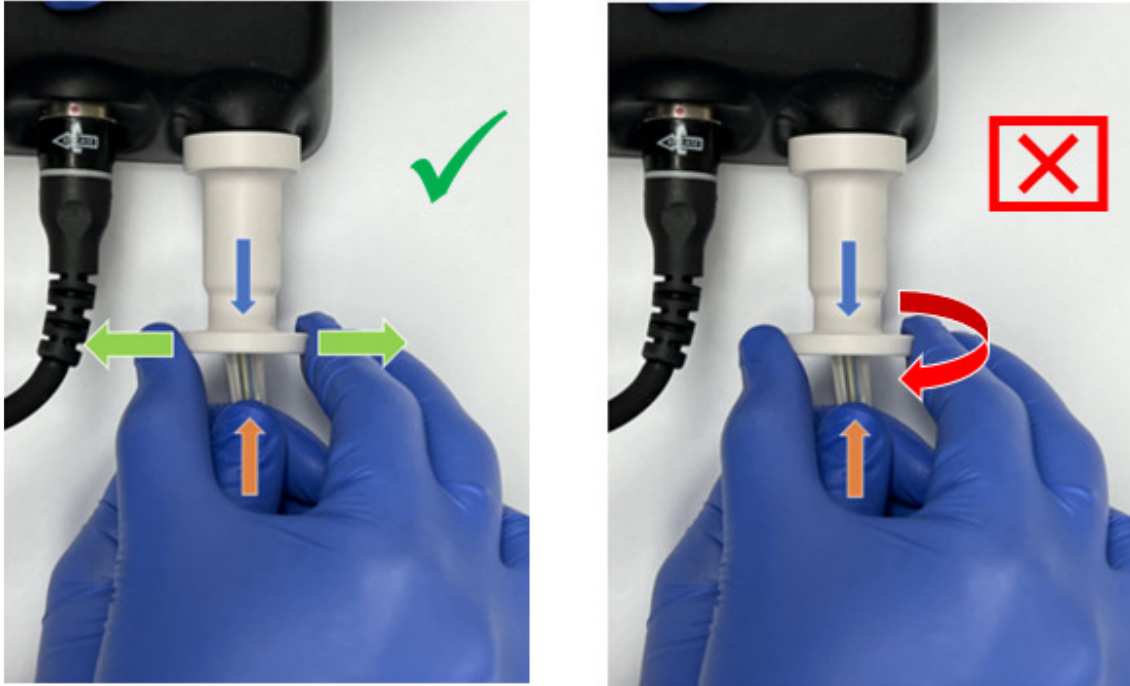
Rycina 3: Należy posłużyć się ruchami bocznymi (rysunek po lewej stronie), aby zsunąć osłonę linii napędowej. NIE wolno stosować ruchów obrotowych, aby zsunąć osłonę linii napędowej (rysunek po prawej stronie).

Po unieruchomieniu sterownika należy popchnąć linię napędową w kierunku sterownika i pociągnąć osłonę linii napędowej do tyłu, od kołnierza, używając ruchów bocznych (może to wymagać pomocy ze strony drugiej osoby) (Rycina 3, lewa strona). **NIE WOLNO** pociągać osłony sterownika z nadmierną siłą ani posługiwać się ruchem obrotowym, gdyż w przeciwnym razie może dojść do uszkodzenia złącza linii napędowej lub przemieszczenia złącza linii napędowej (Rycina 3, prawa strona).

- W przypadku stwierdzenia, że osłona linii napędowej uległa stwardnieniu lub zablokowaniu, należy skontaktować się z lokalnym przedstawicielem firmy Medtronic w celu wykonania oceny pod kątem konieczności wezwania serwisu w celu zdjęcia osłony linii napędowej.
- W ramach usługi serwisowania zostaną omówione zagrożenia w celu określenia planu serwisu, w tym podjęcia decyzji, czy osłona linii napędowej zostanie wymieniona w przypadku jej zdjęcia. Jeśli osłona linii napędowej zostanie zdjęta, ale nie wymieniona, obsługa i konserwacja linii napędowej będą takie same bez osłony linii napędowej, ale należy zachować ostrożność, aby unikać otoczonego pierścieniem, rowkowanego obszaru złącza linii napędowej, o ile nie ma planów odłączenia linii napędowej od sterownika. Dodatkowe informacje zostaną dostarczone przez lokalnego przedstawiciela firmy Medtronic.
