## **Pilna notatka dotycząca bezpieczeństwa** **Sieć dystrybucji oprogramowania i współpracujący programiści**

| Nazwa produktu | Numer Modelu |
|---|---|
| Programator CareLink™ 2090 | 2090; Wszystkie numery seryjne |
| Programator CareLink Encore™ 29901 | 29901; Wszystkie numery seryjne |

12 października 2018 r.

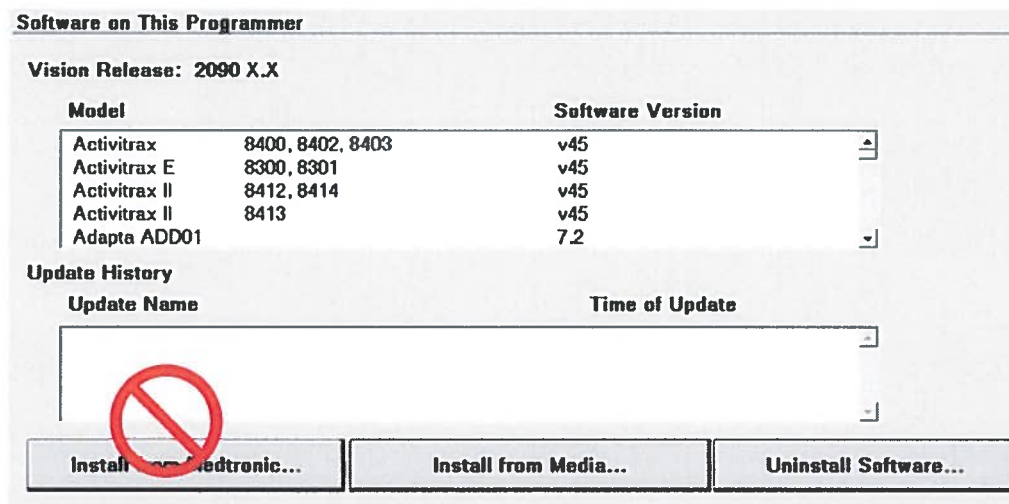
### Ekran oprogramowania programatora

Proszę nie próbować aktualizowania programatora przy użyciu SDN. W przypadku wybrania przycisku „Zainstaluj z Medtronic”, nie rozpocznie się instalacja oprogramowania ponieważ nie ma już dostępu do zewnętrznej sieci SDN.
