Pilny komunikat dotyczący bezpieczeństwa

Możliwość skrócenia czasu RRT do EOS

Seria następujących urządzeń:
Claria MRI™/Amplia MRI™/Compia MRI™/Viva™/Brava™ CRT-D Visia AF™/Visia AF MRI™/Evera™/Evera MRI™ ICDs

Nr referencyjny Medtronic: FA951

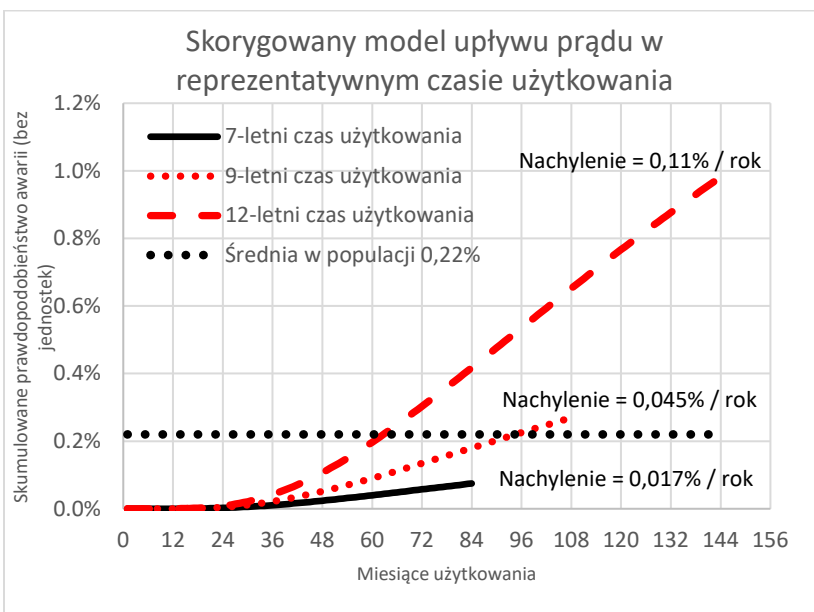
Prawdopodobieństwo (ryzyko rocznie) gwałtownego wyczerpania w związku z tym problemem jako funkcja czasu działania

Skumulowane prawdopodobieństwo to oczekiwane ryzyko wystąpienia tego problemu między wszczęciem a końcem działania. Gdy ocenia się ryzyko dla urządzenia, którego żywotność przekracza 3 lata, pozostałe ryzyko można oszacować na podstawie przedstawionej rocznej wartości ryzyka.

Średnia w populacji (0,22%) to skumulowane prawdopodobieństwo dla pełnego podzbioru urządzeń podatnych na ten problem. Wartość ta uwzględnia oczekiwaną żywotność i śmiertelność pacjentów. Nie wszystkie urządzenia o przewidywanym okresie użytkowania 12 lat będą działać przez pełne 12 lat.

Kluczowe punkty:
Nachylenie krzywej odzwierciedla ryzyko w skali roku na podstawie przykładowych czasów obsługi wynoszących 7, 9 i 12 lat.

Nachylenie (ryzyko rocznie) jest stałe po około 3 latach eksploatacji.
