Pilny komunikat dotyczący bezpieczeństwa stosowania produktu

Zaślepka komory baterii - pompy insulinowej MiniMed™ z serii 600 i 700

Maj 2022

Nr referencyjny Medtronic: FA1249

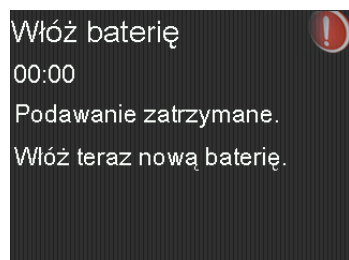
Przykładowy obraz ekranu alarmu „Włóż baterię”.
