Komunikat dotyczący bezpieczeństwa stosowania produktu Zaślepka komory baterii - pompy insulinowe MiniMed™ z serii 600 i 700 Powiadomienie

Maj 2022

Nr referencyjny Medtronic: FA1249

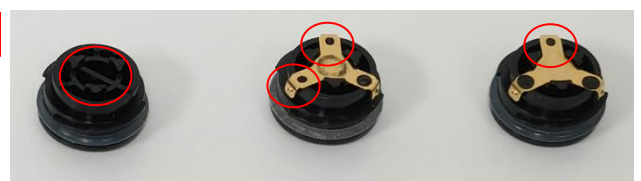
Uszkodzona zaślepka komory baterii - przerwać użytkowanie. Brak metalowego styku lub widoczne są mniej niż 3 wypukłe kropki.

Jeśli pompa utraci zasilanie, przestanie podawać insulinę, a to może prowadzić do podwyższenia poziomu cukru we krwi, a w konsekwencji do cukrzycowej kwasicy ketonowej (DKA). Zgłaszano poważne urazy podczas używania pomp insulinowych MiniMed™ serii 600 i MiniMed™ serii 700 związane z uszkodzoną zaślepką komory baterii, ale nie wszystkie zostały bezpośrednio powiązane z tym problemem na podstawie przeglądu przeprowadzonego przez niezależnych ekspertów klinicznych. Uszkodzone styki zaślepki komory baterii mogą potencjalnie prowadzić do takich zdarzeń, jak opisano powyżej.

- **Jeżeli styk zaślepki komory baterii jest uszkodzony, należy ją** natychmiast wymienić na nową, która mogła zostać dostarczona wraz z oryginalną przesyłką z pompą, a uszkodzoną zaślepkę wyrzucić. W przypadku braku zapasowej zaślepki należy zaprzestać używania pompy i powrócić do stosowania planu awaryjnego zgodnie z zaleceniami zespołu terapeutycznego. Następnie należy niezwłocznie skontaktować się z całodobową infolinią firmy Medtronic pod numerem +48 22 465 69 87, aby zamówić nową zaślepkę komory baterii.
